Вариаторная трансмиссия RE0F06A – проблемы ремонта

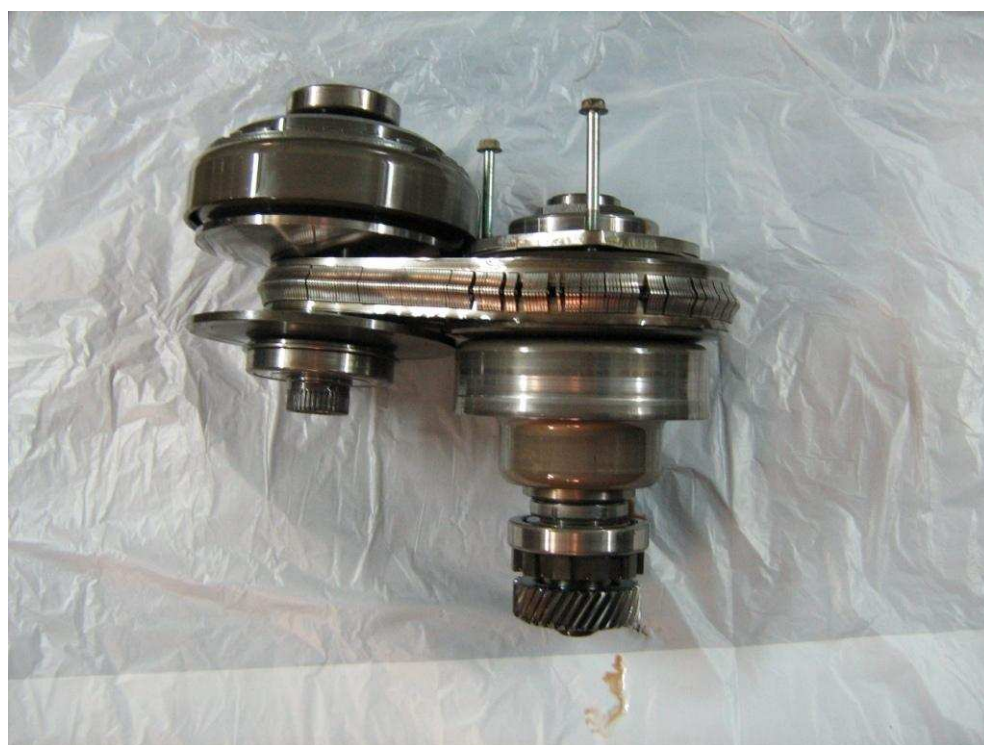
Рис.1 Шкивы и частично осыпавшийся ремень RE0F06A

Ремень состоит из сегментов, стянутых в пакет стальными лентами, куски которых валяются в поддоне при обрыве ремня вместе с сегментами .

На рисунке 3 мы видим как одна из лент стягивающего пакета лопнула. Обычно это всегда внутренняя лента, так как у нее наименьший радиус перегиба и металл устает раньше всего. Потом эта лопнувшая лента при “удачном” стечении обстоятельств выламывает из пакета звенья, в следствии чего пакет приобретает такой вид как на рис. 1

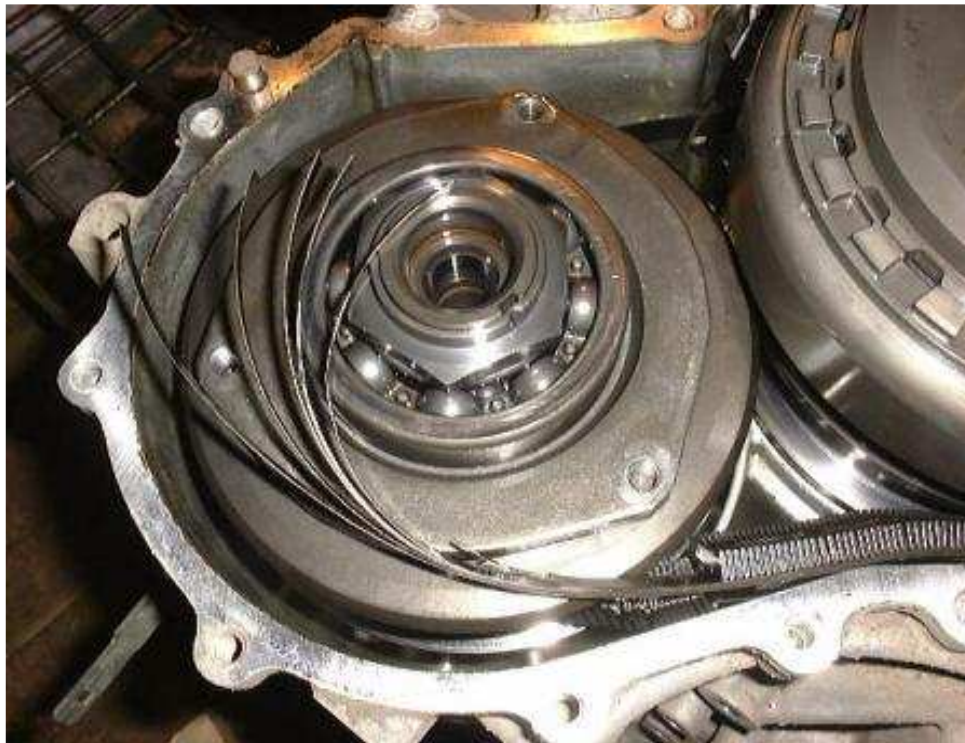
Рис.2 Разрыв стягивающих лент .

При нормальном давлении сами сегменты износа не имеют, происходит разлом стягивающих лент из-за усталости металла. Стальные ленты при вращении перегибаются с одного радиуса на другой. В определенный момент от большого количества перегибов металл разрушается и сегменты, более ничем не собранные – рассыпаются. Передача вращения с одного шкива на другой заканчивается и автомобиль перестает двигаться .

При хорошем давлении машина продолжает ехать – но появляется гул и дрожание . Потом в течении очень короткого пробега ремень окончательно рассыпается на звенья и куски лент . Рис. 2

В местах задиров и царапин не происходит прилегания сегмента ремня к поверхности шкива, зазор увеличивается, площадь контакта уменьшается и все это приводит к невозможности трансмиссии передать прежний крутящий момент. Коробка начинает буксовать и процесс этот только усиливается. При начале движения возникают рывки, удары. Осыпаемая металлическая стружка забивает фильтр и блок гидравлического управления, коробка перестает “переключаться”, ремень обрывается очень быстро. Рис.2

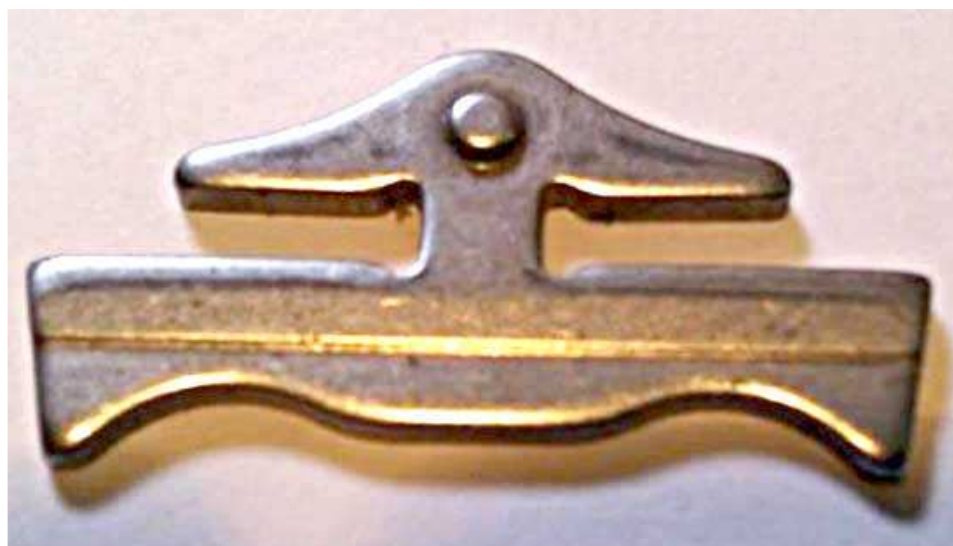
Рис.4 Сегмент ремня

Сами сегменты с торца имеют насечку. При хорошем давлении – в первых поколениях CVT-1 даже после пробега за 200 000 км насечка (как и геометрические размеры) сохранялась полностью без следов износа.

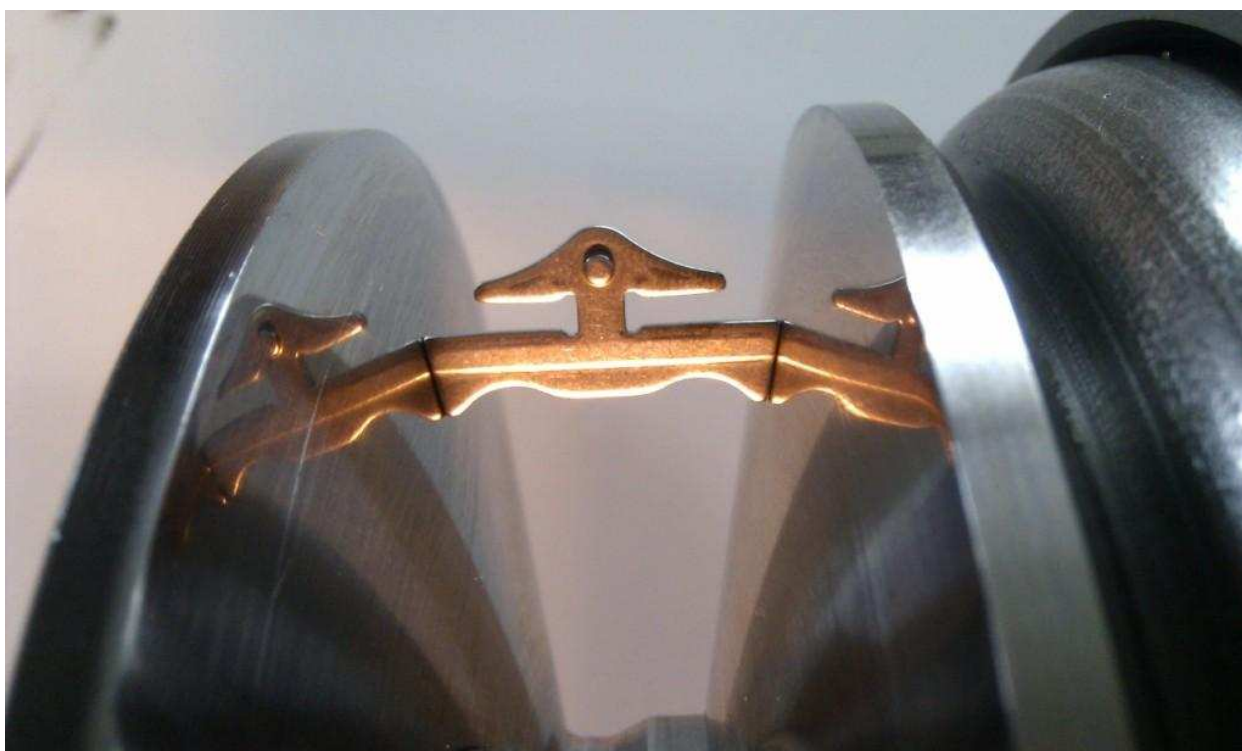
Рис. 5 Положение сегмента в конусном шкиве

Положение сегмента ремня в ведущем конусном шкиве в зависимости от передаточного числа может быть внизу (низкие передачи) до верхней части (повышающая передача) . Аналогично и ведомый шкив – только наоборот. Как видно из фото 5 – поверхность шкива, пусть даже и прошедшего свой ресурс – остается зеркальной. Это не ниже 11 класса чистоты поверхности – т.е «металлическое зеркало». За счет минимизации шероховатости поверхности удастся сделать минимальной толщины масляную пленку и обеспечить максимальное усилие сдвига сегмента относительно поверхности шкива.

Так, например, разработчики решают проблему передачи большего крутящего момента при установке однотипной трансмиссии на более мощный мотор – с 2 до 2,5 литра: повышают чистоту поверхности шкивов на один класс, и та же CVT-1 стоит на PRIMERA P12 с мотором QR25DD. Аналогично они поступают и в других моделях CVT, а на последних моделях поверхность шкивов имеет плазменное напыление из сверхпрочного материала.

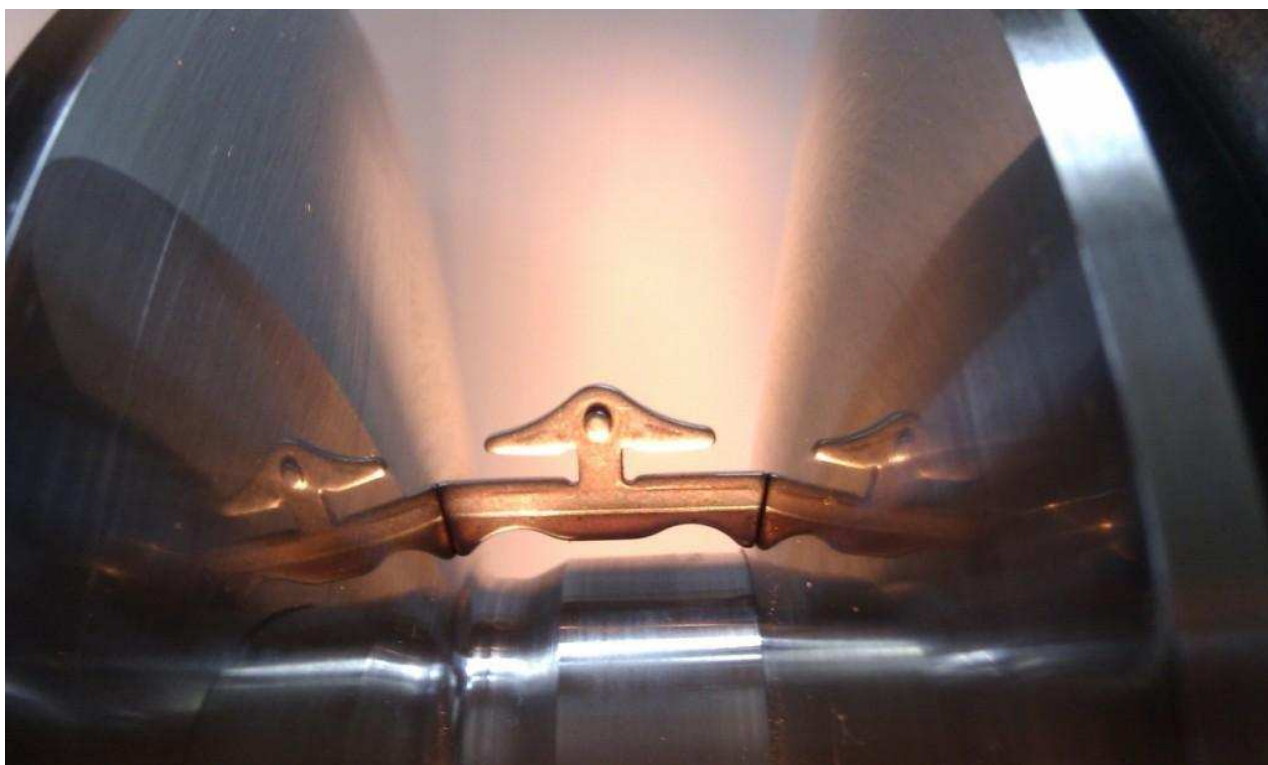
Рис.6 Положение сегментов ремня при пониженных передачах на ведущем шкиву.

Теперь рассмотрим начальный момент движения, когда ремень на первичном валу вращается по минимальному радиусу. Рис.6. В этот момент в зацеплении находится минимальное количество сегментов, следовательно площадь контакта у них минимально возможная (на ведомом шкиве все наоборот) . Но тут накладывается низкое давление в полости первичного шкива, так как обороты двигателя при начальном движении небольшие и производительность насоса падает.

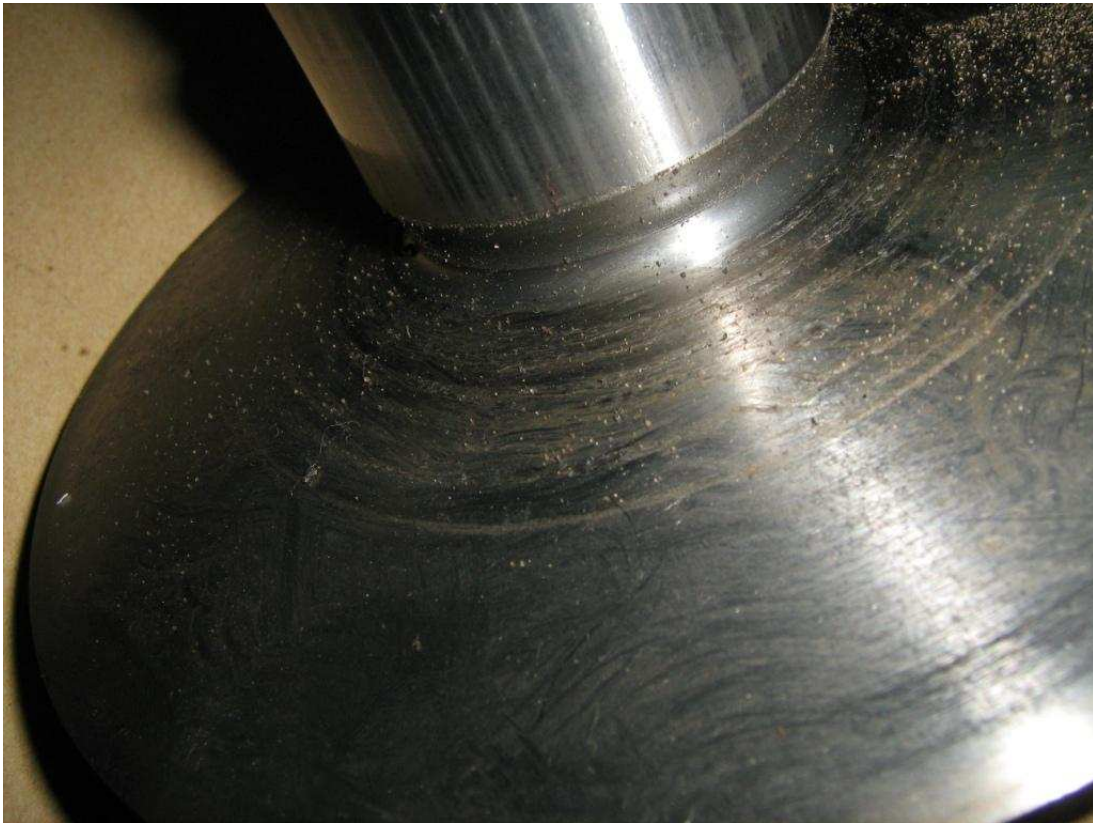
Рис 7. Задиры на конусных поверхностях шкивов.

В этот момент на коробках с заниженным давлением и происходит сдвиг сегментов ремня по поверхностям конусов – они проскальзывают. При этом нарушается зеркало шкивов и торцевая часть сегментов – они повреждаются, появляются задиры и царапины . Рис.7.

Естественно – **устанавливать новый ремень на шкивы с царапинами, даже если они не прошли пробег в 200 000 км ПОЛНАЯ АВАНТЮРА**, так как новый ремень не проходит и 5000 км (а то и меньше), при этом трансмиссия будет продолжать буксовать. Ремонт это назвать никак нельзя. На форумах встречались победные сообщения, что кому-то, мол, удавалось их проточить и он счастливо ездит. Все это несомненно полное вранье, так как токарные станки не дают такой чистоты поверхности, при проточке нарушается угол конуса и все это приводит к разрыву нового ремня буквально за пару тысяч км пробега или при первом “удобном” случае на обгоне. Все, кто проточили шкивы – в конечном случае купили себе б.у коробку. Вернее все истории, о которых не пишут на клубных форумах , выглядят примерно так. Сначала у человека оборвало ремень и он поставил новый ремень на старые шкивы . Он опять порвался или коробка буксовала. Вторая замена ремня была с попыткой проточить – отполировать шкивы (кто как) - эта попытка закончилась аналогично первой – ремень разорвало. В итоге была куплена другая коробка польвованная (б.у) в сборе и установлена. Итого многие владельцы являются собственниками трёх трансмиссий за период эксплуатации одной машины. Кто не делал подобных глупостей и не читал победных постов на клубных форумах – тот просто не шлифовал шкивы, а менял б.у коробки сразу. Этим он сэкономил много денег, нервов, пару ремней, лишние установки и расходники в виде масла и т.д. Но в любом случае он также долго не поездил. Причина – в шкивах, даже если внешне они выглядят нормально и на них нет царапин .

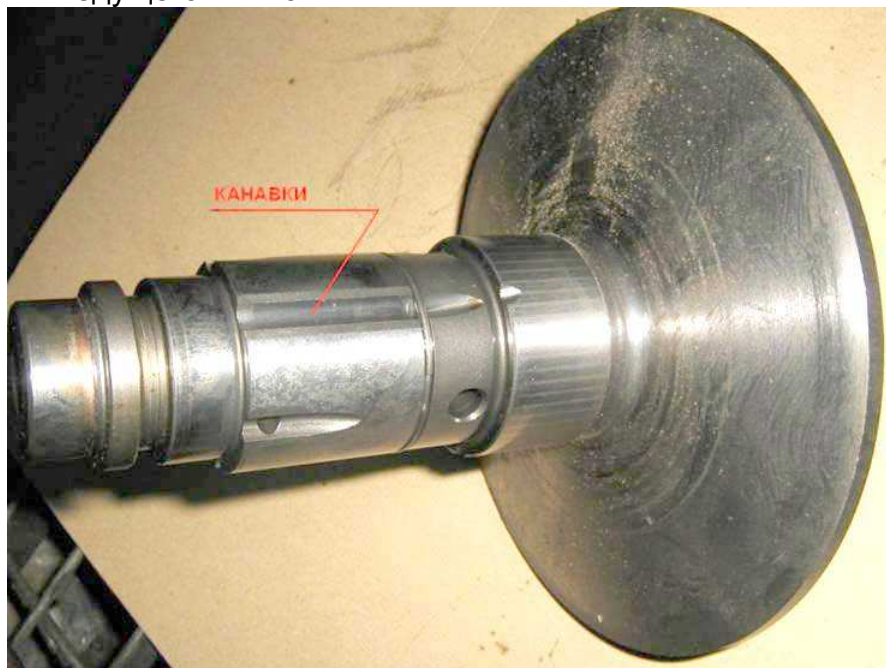
Рис.8 Канавки ведущего шкива

На обеих половинках раздвижного конуса сделаны канавки – пазы , глубиной в половину диаметра шариков, за счет которых обеспечено движение подвижной половины относительно неподвижной. При этом шкив вращается и за счет шариков в этих канавках перемещается – вторая половина шкива увлекается вращением от первой . На шарики и канавки воздействует множество сил качения и сдвига . Очень негативно на состояние поверхности этих пазов и шариков влияют неровности дороги и пробуксовка ремня. Ударные нагрузки разбивают шарики и канавки . Половинки шкива начинают подклинивать в своем подвижном сочленении .

мгновенному переходу CVT в аварийный режим – она зависает на определенной передаче. Шкивы стальные и закаленные до очень высокой твердости, канавки хромированы и полированы. Когда их разбивает (а это происходит от пробега) – уже не важно внешнее состояние конусов – даже если они зеркальные и без видимых царапин. Эти шкивы выработали свой ресурс и требуют замены.

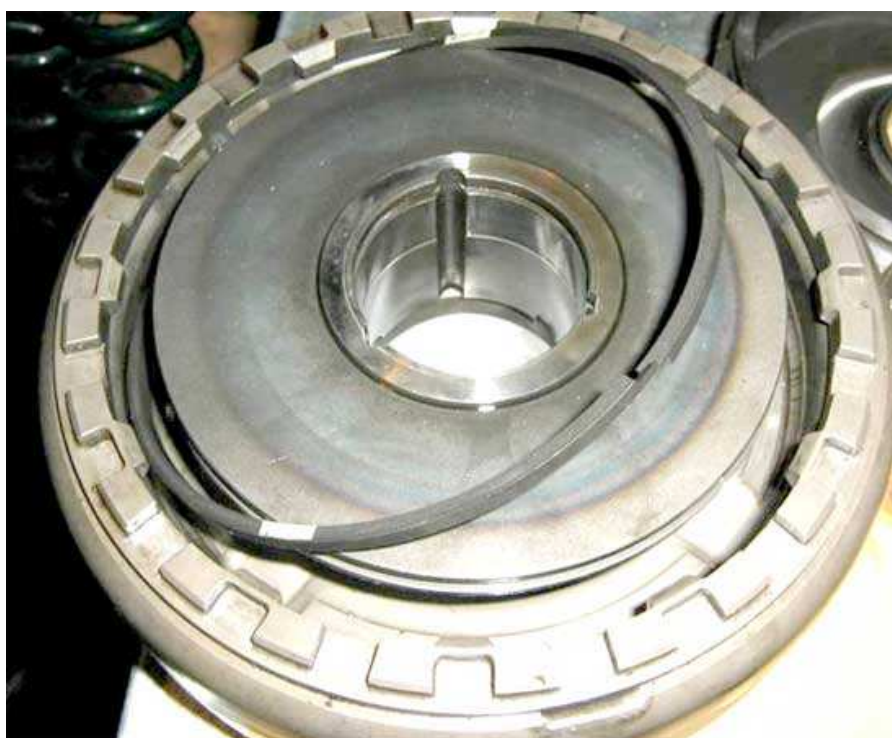
Рис.9 Канавки подвижной половины конуса и второй поршень

Кратковременный клин первичного шкива обрывает любую цепь в зависимости от скорости движения и момента на колесах. Вклинивание шкива приводит к

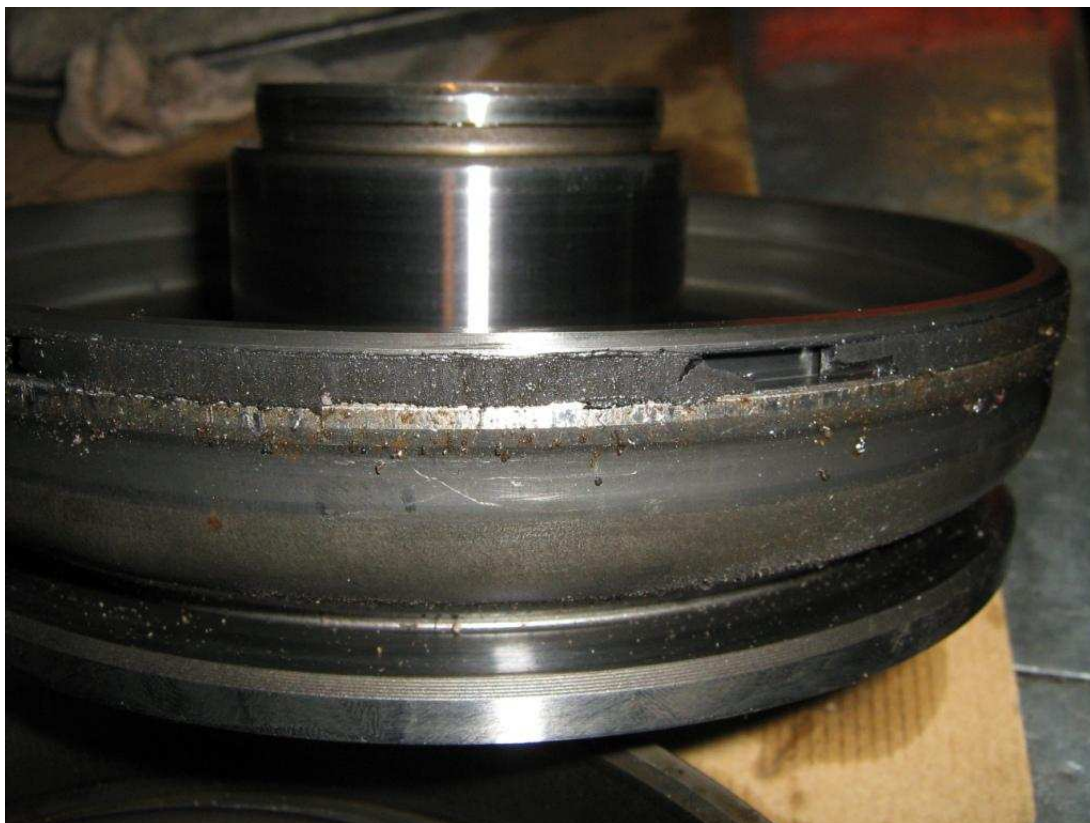
Рис.10 Внешний поршень и износ уплотнительного кольца

Потом пробуксовка ремня и ударная нагрузка приводит к разрушению грязью и продуктами износа внутренних полостей и сальников шкивов. Внешний поршень ведущего шкива и уплотнительное кольцо стертые Рис.10.

В целом ситуация очень проста – **полноценный ремонт CVT возможен ТОЛЬКО при замене комплектов новых шкивов и ремня в сборе. Тогда ресурс CVT будет полным.** Конечно, необходимо вернуть давление на прежний уровень – как это должно быть и было с самого
