Короткие неисправности Mercedes-Benz, Mitsubishi Eclipse и KIA

Mitsubishi Eclipse

(Почему не работает тахометр?)

Mercedes-Benz 240

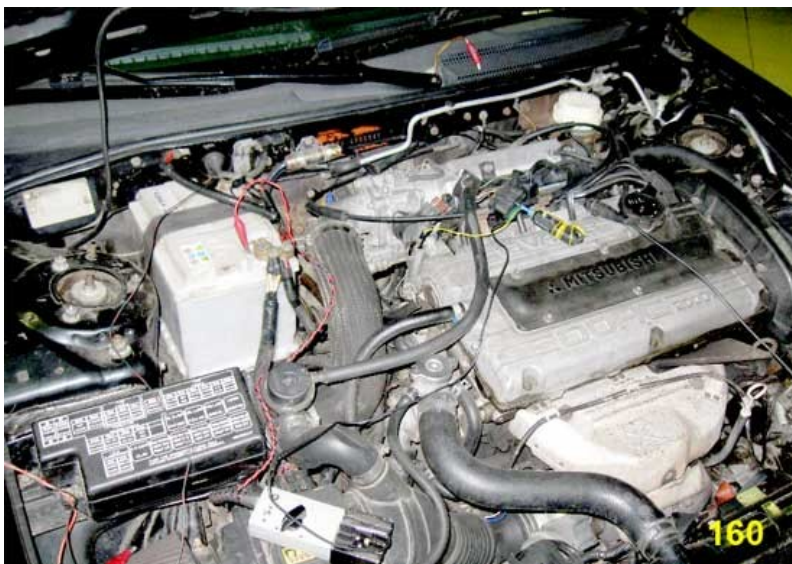
- ✚ Клиент попросил найти причину неисправности: «почему не работает тахометр» и устранить проблему
- ✚ На этом авто сигнал на тахометр идёт с коммутатора
- ✚ Этот сигнал идёт и на блок АКПП, т.е. на МУТе этот параметр показывал 0 об.мин. когда двигатель работал
- ✚ Чтобы проверить всю цепь на предмет КЗ, я отсоединил разъём и подключил свой прибор для эмуляции сигнала
- ✚ На фото видно отображение сигнала на МуТе
- ✚ Цепь исправна - менять коммутатор

160 – внешний вид покапотного пространства: отсоединён коммутатор, на датчике массового расхода воздуха виден мой приборчик - он подключён в разъем коммутатора

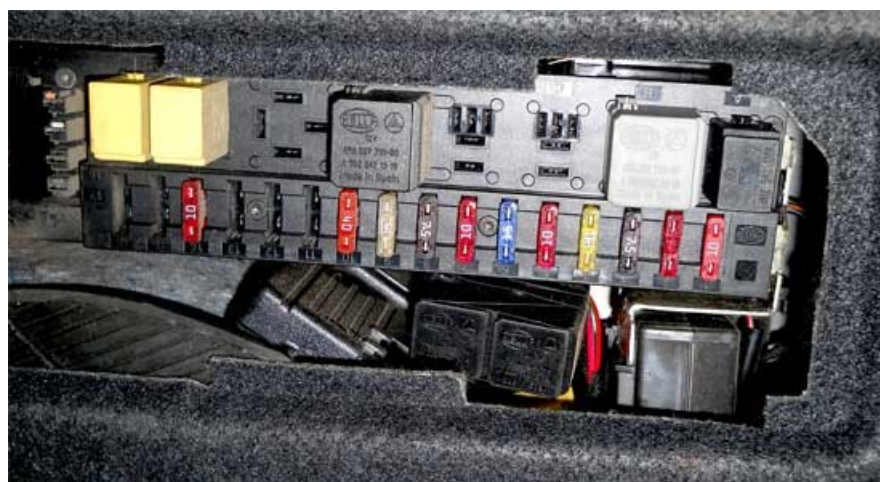
Решил посмотреть что и как... предохранитель в багажном отделении перегоревший – а почему

Всё выясняется после попытки передвинуть сиденье электроприводом, после нажатия клавиши предохранитель на 10А перегорает. Причём, стоит нормальный предохранитель, не китайский и не «неперегораемый», о которых недавно писал Михаил Кудрявцев в своих статьях.

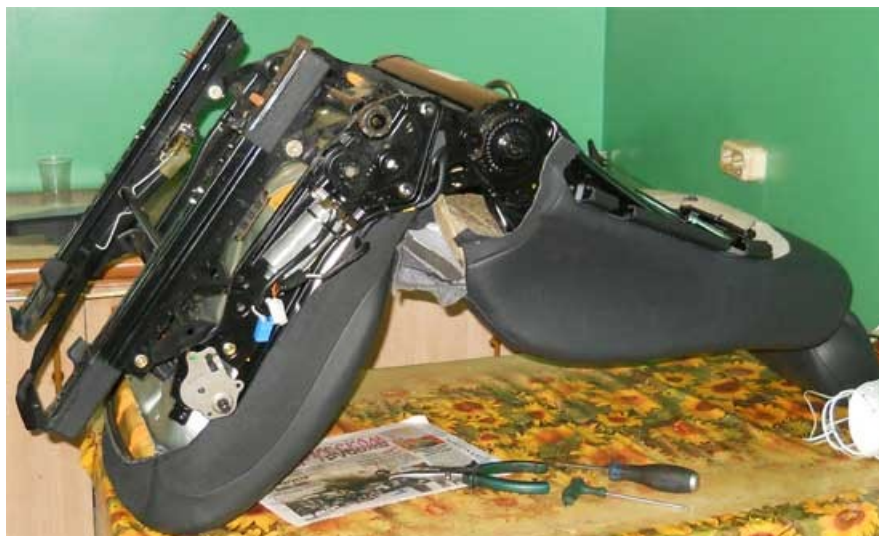
Начинаю проверку с разъемов на подогрев сидений – всё ок, обрывов нет, цепь целая. Меряю в труднодоступном месте, под сиденьем – а вот тут не ок, здесь засада: «замыкание». Надо снимать сиденье и рассматривать по-удобному.

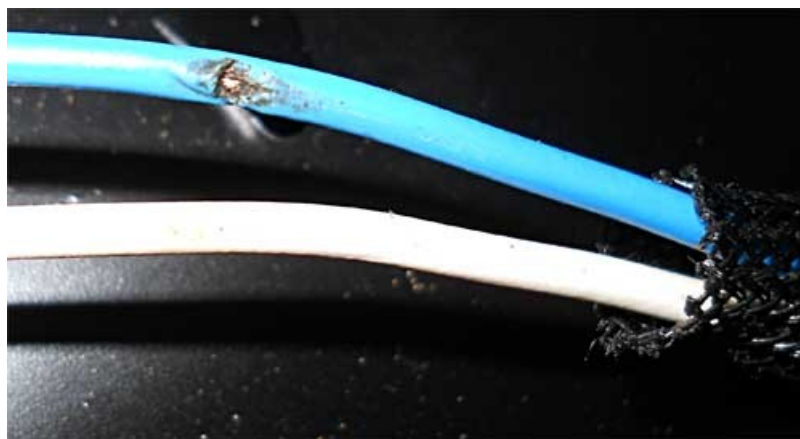
Не сразу, но причина находится, всё видно на фото:

После «осмотра места происшествия» становится понятной картина произошедшего: этот жгут когда-то трогали, перемещали, а обратно не установили как положено. В дальнейшем, при передвижении сиденья, его металлическая часть задевала за жгут подогрева сидения и постепенно перетирала оплётку жгута и далее - изоляцию провода. А когда перетёрла – ничто уже не мешало замыканию.

Вывод: ***Разбираешь – запиши или запомни ВСЕ действия, чтобы при обратной сборке всё установить точно в таком же положении, месте и закрепить теми же клипсами и т.п.***
