**О «горящих» катушках AUDI  
и одной из многочисленных  
причин их гибели**

*О «горящих без видимой причины»  
индивидуальных катушках (COP) было  
сказано и написано немало. Мы посчитали  
нужным добавить свою информацию*

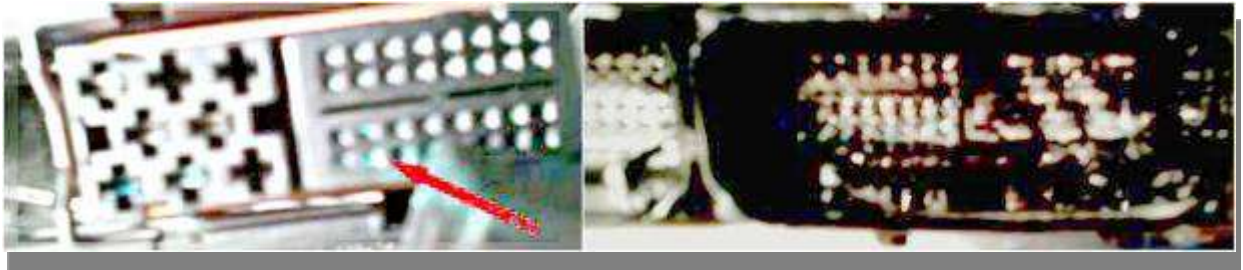
Качество фото оставляет желать лучшего, но тем не менее «зелень» на некоторых контактах просматривается:

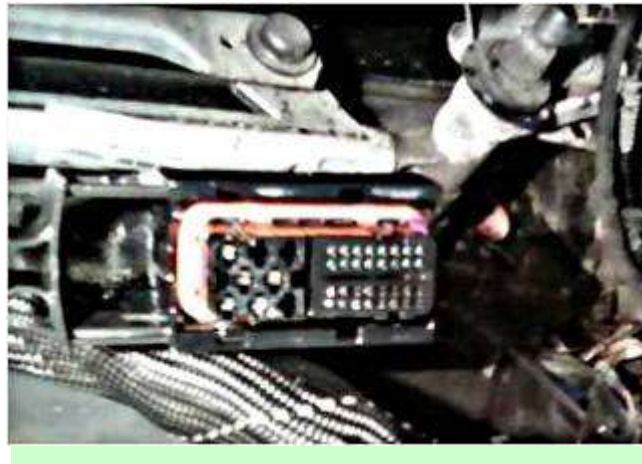
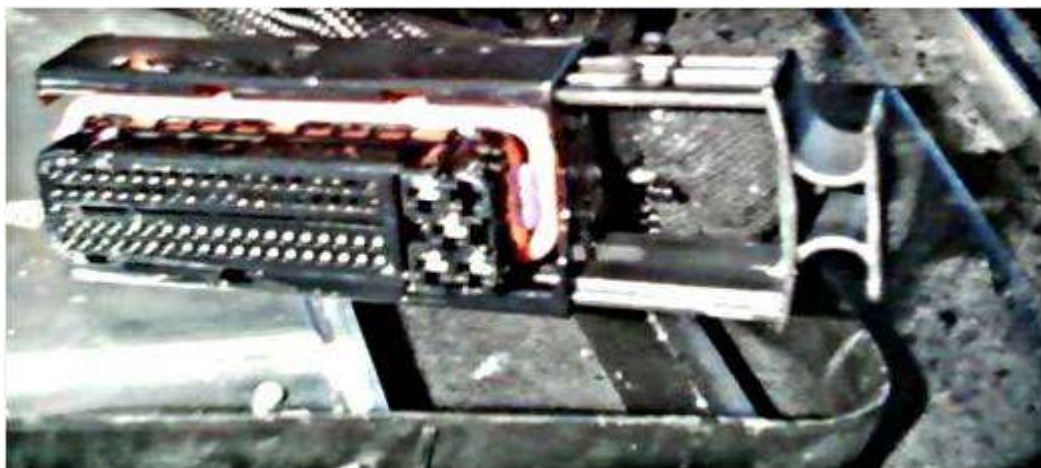
Согласно PIN DATы в данном районе как раз и располагаются разъёмы управляющих СОРовских проводов. Мы их обработали разрешёнными к применению очистителями:

Затем, как и положено, провели их тщательную очистку. И собрали всё как было. После нескольких проверок, убедившись, что сопротивления на всех проводах СОРовских разъёмов в самых разных направлениях «сходятся», решились таки поставить новую катушку (клиента). Всё прошло успешно, в течении 10ти минут ничего не сгорело, клиент остался доволен... ну и мы тоже.
