Замена толкателя ТНВД на А4 В7 2,0TFSI

Данная тема посвящена не столько самой процедуре замены кулачка толкателя, сколько некоторым решениям, позволяющим облегчить эту процедуру, а так же тому, на что иногда стоит обращать более пристальное внимание.

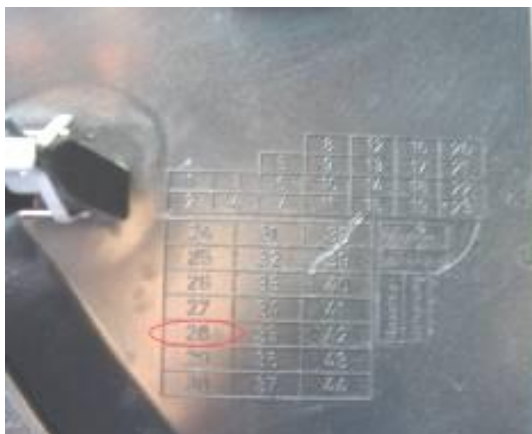
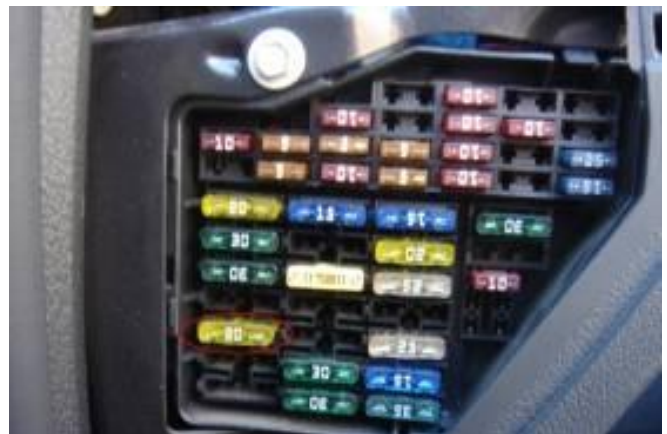
Итак, приступим. В первую очередь, надо обратить внимание на то, что «Эльза», до начала всех работ связанных с демонтажем топливных магистралей, предписывает произвести процедуру сброса высокого давления в топливной рампе. Для этого из блока предохранителей вынимается предохранитель №28

Согласно схемы производителя, это предохранитель топливного насоса. Делается это в связи с тем, что на автомобилях данной модели бензонасос включается при открытии водительской двери независимо от замка зажигания.

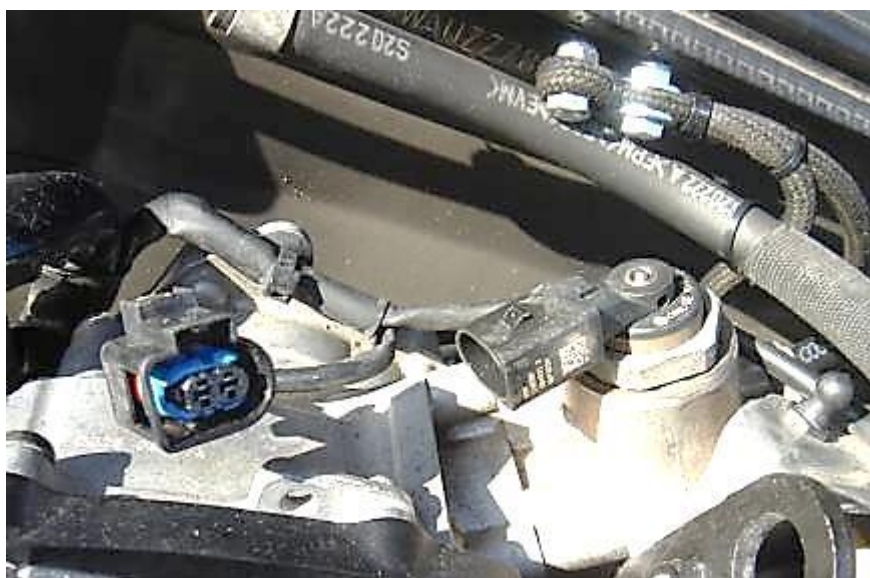
Затем снимаем провод с разъёма с управляющего клапана высокого давления N-276

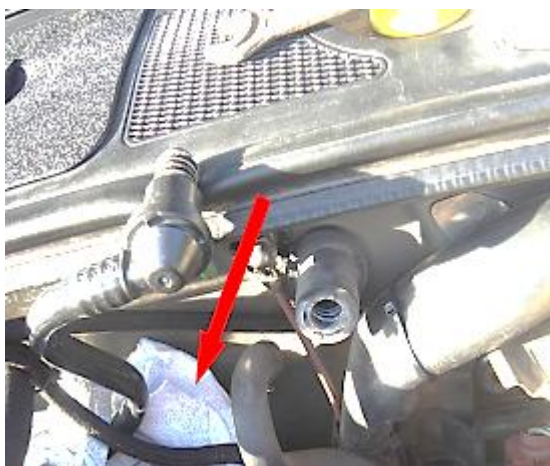
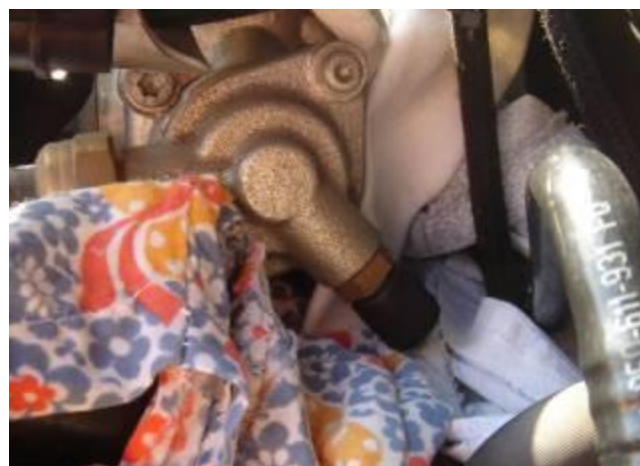
Заводим машину и ... «мучаем, пока она сама не заглохнет». Только теперь можно начинать демонтаж топливопроводов и ТНВД. Однако надо быть готовым к тому, что в системе остаётся какое-то давление, и во избежание растекания

бензина по двигателю, подкладывая под разъединяемые узлы тряпки или ветошь.

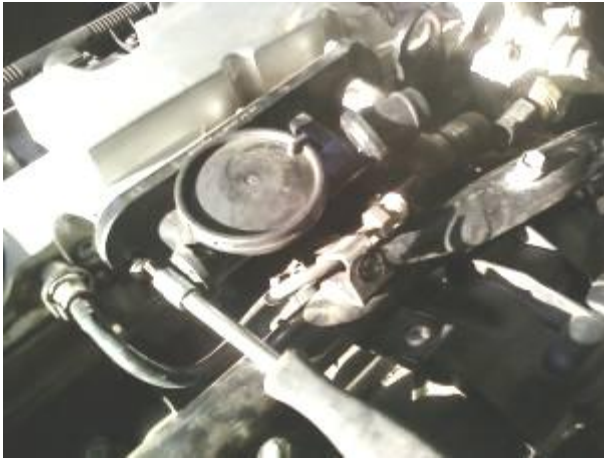
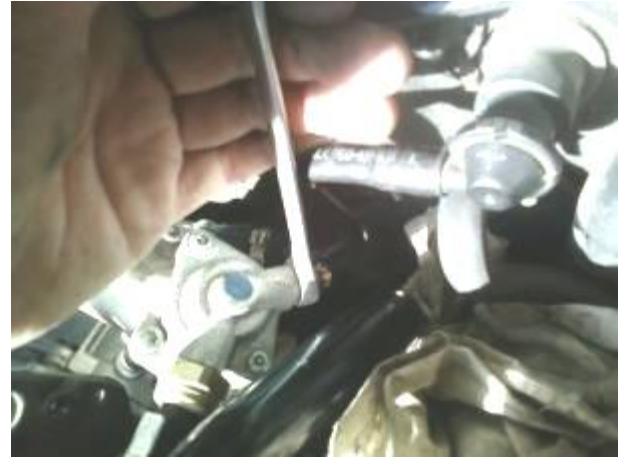
Далее снимаем всё, что может создавать неудобства, ведь иногда проще и быстрее снять мешающий узел или деталь, чем корячиться и терять время на экономии количества демонтируемых деталей.

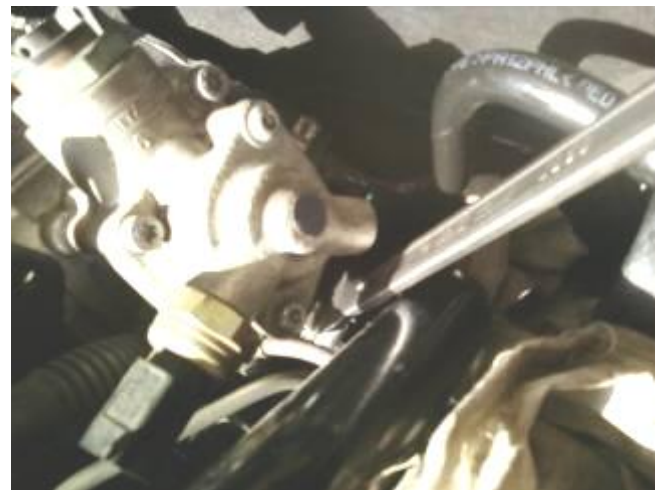
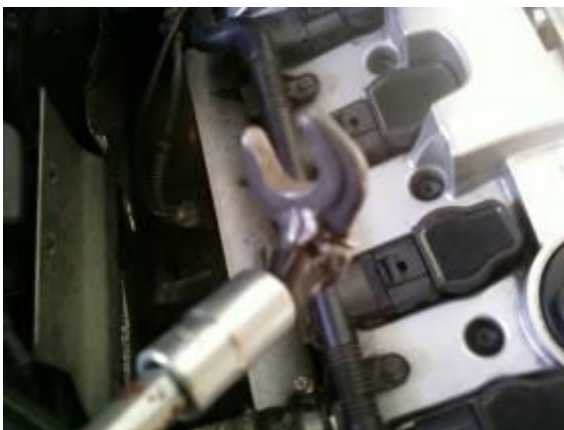
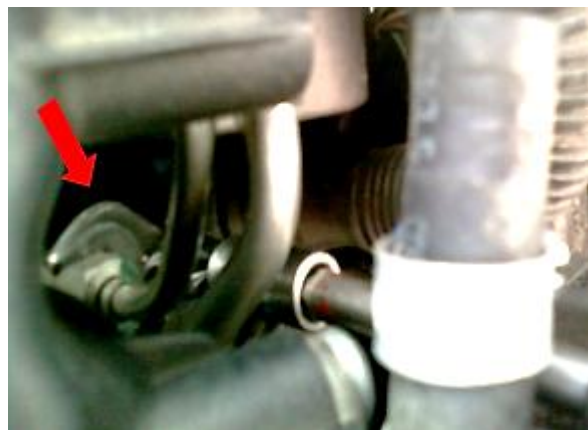
Задержусь только на одном моменте. На ранних моделях с такой топливной системой, трубку «обратки» делали металлической, что осложняло демонтаж самого ТНВД. Позже, видимо учитывая многочисленные «пожелания трудящихся», её стали делать резиновой, тем самым значительно облегчив эту процедуру. В нашем случае нам «не повезло», и нам достался ТНВД с металлической «обраткой». Для таких случаев мы смастерили «спецВАГинструмент» - рожковый ключ на 14 с приваренным шестигранником на 10,

который позволяет достаточно комфортно добраться до штуцера предохранительного клапана на топливной рампе и полностью отсоединить трубку слива топлива («обратку»). Тем самым ТНВД получает подвижность, достаточную для того что бы оттянуть его от ГБЦ на расстояние, позволяющее вынуть заменяемый толкатель.

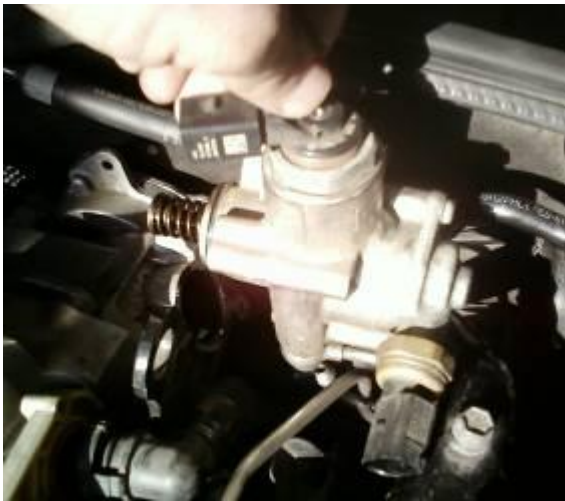
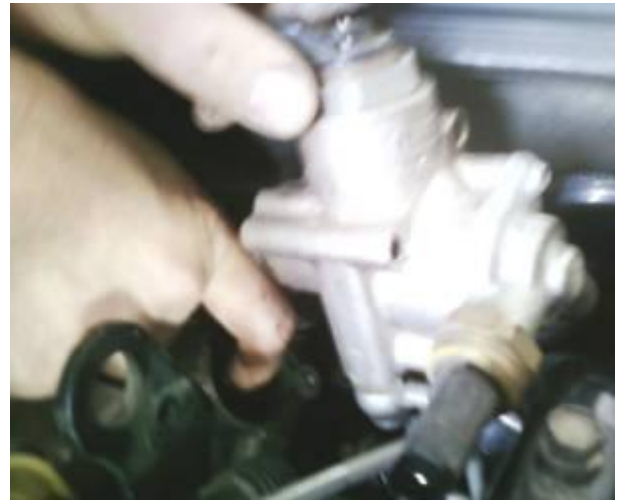
Вынимаем толкатель и оцениваем степень износа

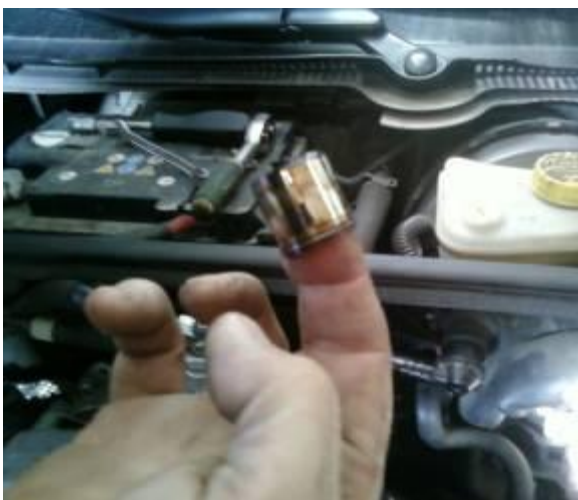
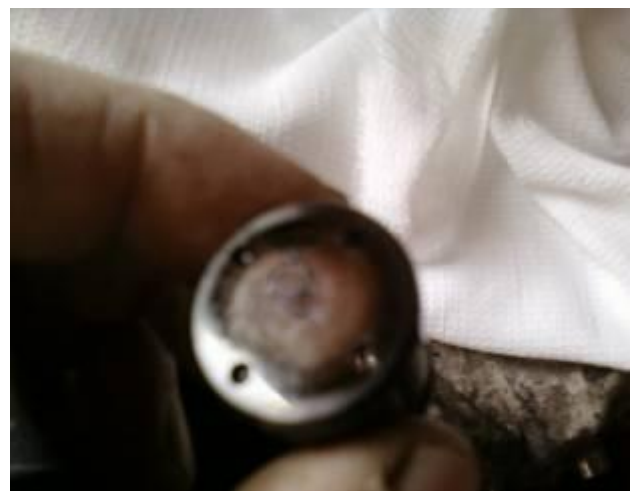
Судя по внешнему виду, замена производится вовремя, износ уже ощутимый, особенно на фоне нового толкателя.

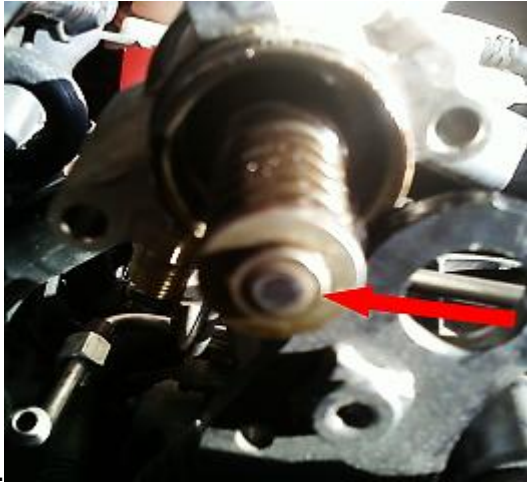
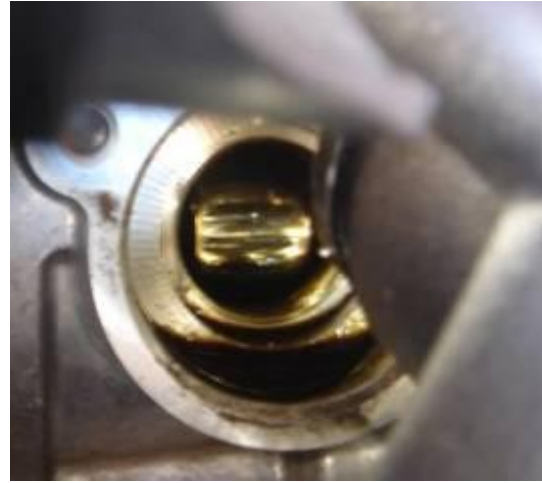
Не лишне взглянуть и на состояние штока ТНВД и кулачков распредвала

Тоже есть «потёртости», но не критичные. А вот состояние задней крышки (06F 103 107 G) или корпуса по «экзисту», вызывает опасение.

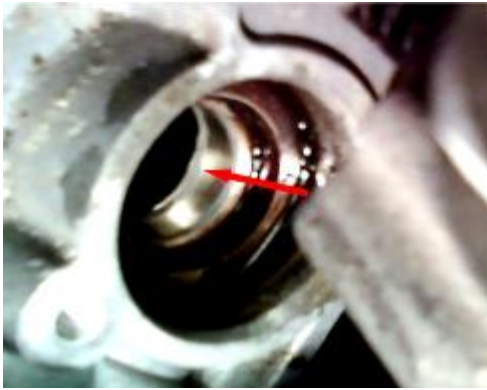
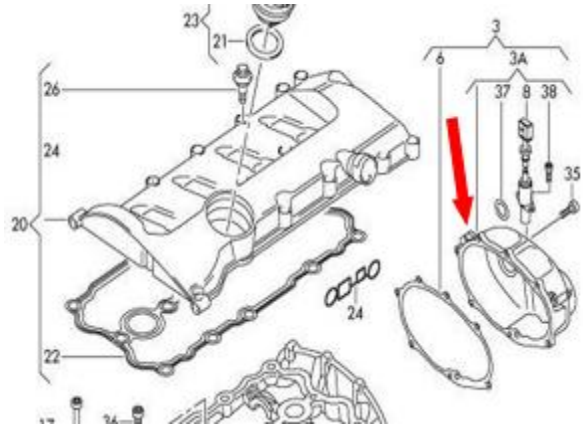
Стрелка указывает на «задир», возникший в результате люфта толкателя в корпусе задней крышки ГБЦ. Клиент принял все наши наблюдения к сведению и как-то не особо расстроился, так как пробег его машины, для данного типа авто довольно почтенный – свыше ста пятидесяти тысяч километров. Навскидку, стоимость запчастей по минимуму тянет тысяч на двадцать пять – тридцать, если найдёт «пустую» крышку – корпус, вот вам и кулачок толкателя....

Я не раз слышал разговоры о том, «что кто-то, где то приколхозил» на машину с FSI принудительную смазку кулачка толкателя, но пока своими глазами не видел, но раз такие идеи волнуют умы особо фанатичных поклонников AUDI VW, значит имеют место и проблемы их порождающие. А по сему, уважаемые коллеги, считаю не лишним повнимательней осматривать этот узел при работе с ним.
