# СОДЕРЖАНИЕ

| <b>ОБЩИЕ ВОПРОСЫ ЭКСПЕРТИЗЫ ТЕХНИЧЕСКОГО СОСТОЯНИЯ ТС .....</b> | <b>13</b> |

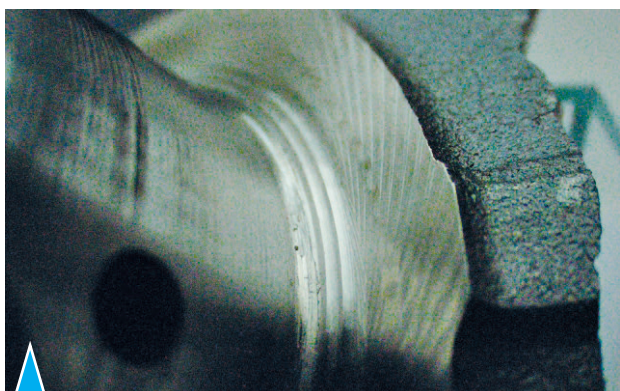
2.30. Снижение сопротивления усталости коленчатого вала в результате образования двойной галтели и грубой обработки поверхность галтели

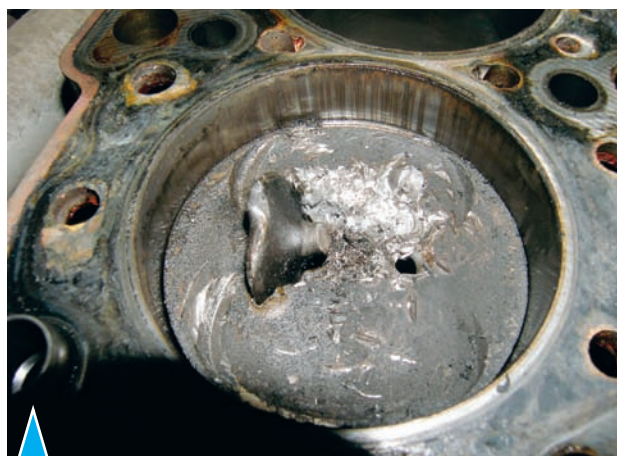
2.31. Разрушение стержня клапана с отделением головки

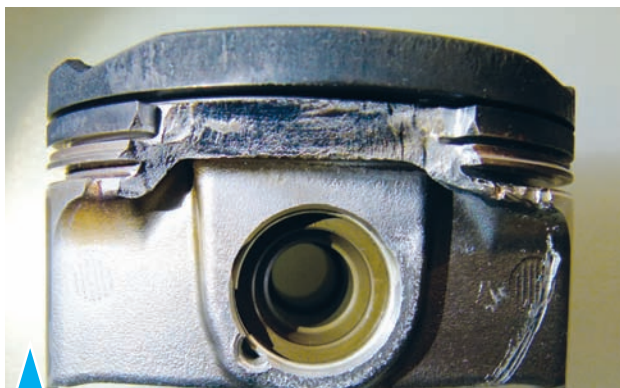
2.32. Разрушение перемычек между канавками колец поршня в результате детонационного горения топливовоздушной смеси в цилиндре

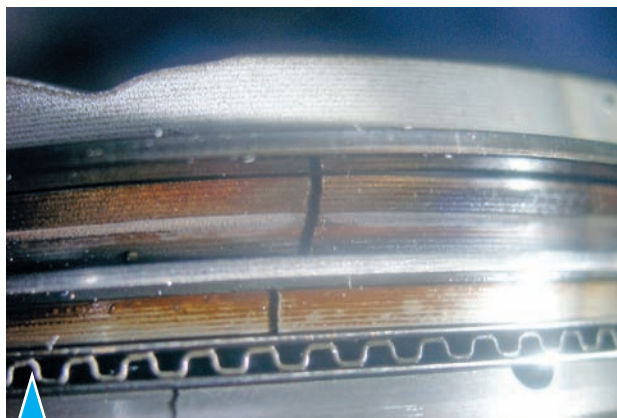
2.33. Разрушение перемычек между канавками колец поршня

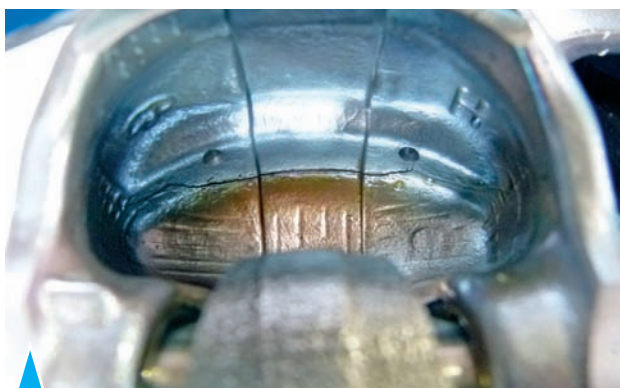
2.34. Разрушение поршня по канавке маслосъемного кольца (вид с внутренней стороны поршня)

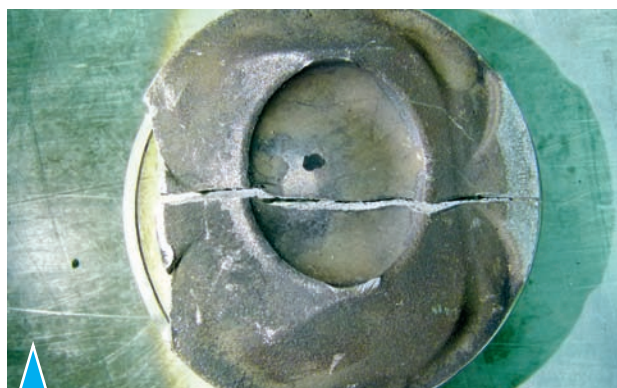
2.35. Разрушение поршня в результате ударов о головку цилиндров

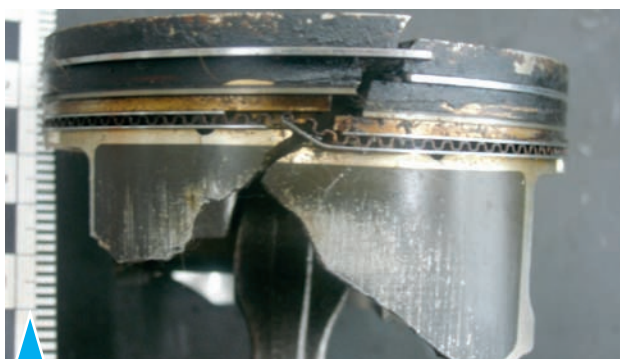
2.36. Разрушение поршня и поршневых колец

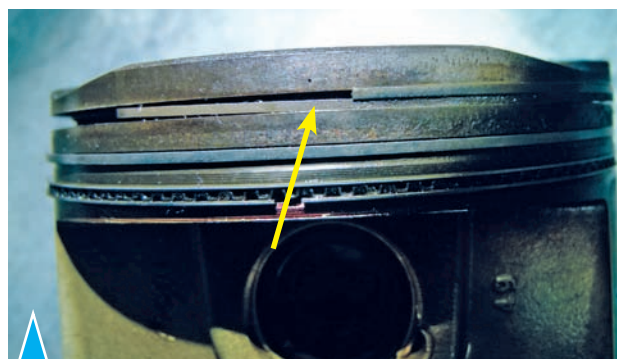
2.37. Разрушение компрессионного кольца

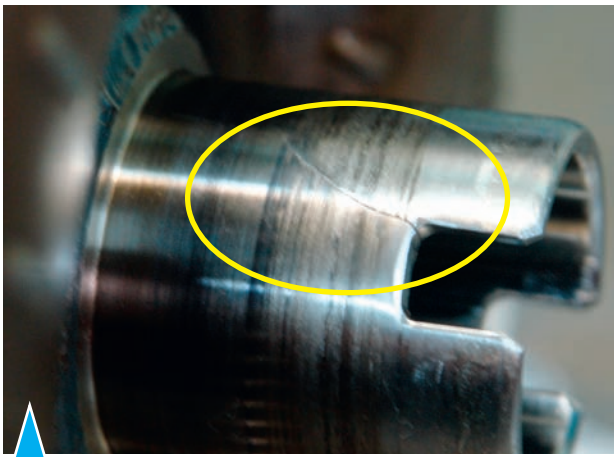
6.58. Трещина в ступице гидродинамического трансформатора

Следует указать, что никакие неисправности и дефекты АКП не могут привести к указанным разрушениям мембраны двигателя и частей ГДТ (пилота и ступицы). Эти разрушения (мембраны и гидротрансформатора) связаны с несоосностью

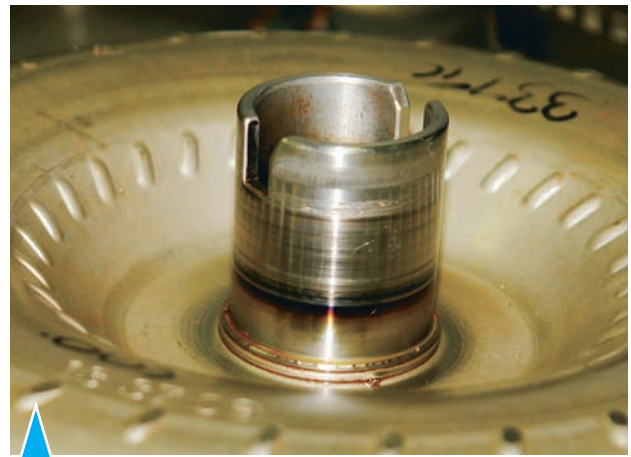
6.59. Деформированная ступица гидротрансформатора

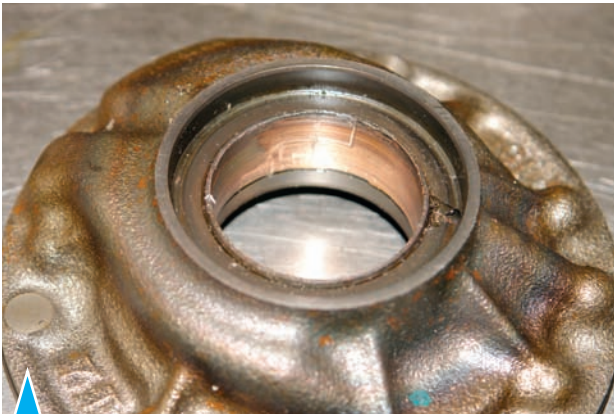
6.60. Изношенный подшипник скольжения насоса

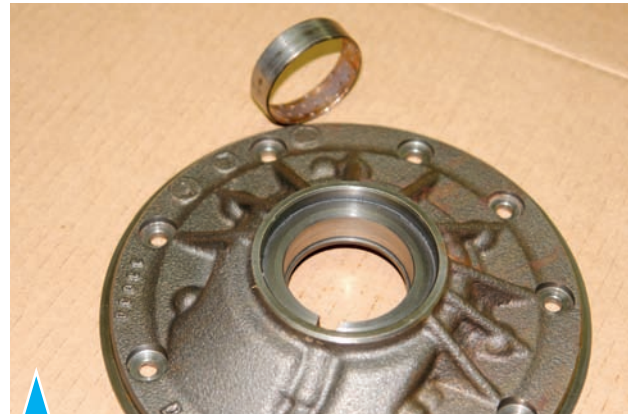
6.61. Разрушенный подшипник скольжения насоса

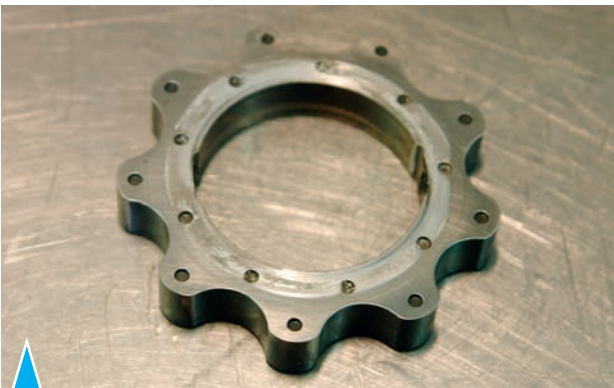
6.62. Разрушение приводных элементов (узов) ведущей шестерни насоса

3.3. Разрушение ведущей шестерни насоса АКП, приводящейся во вращение ступицей ГДТ (илл. 6.62 и 6.63).

- Выражается разрушением приводящих элементов шестерни или самой шестерней. При этом автомобиль не может двигаться ни вперед ни назад, но двигатель практически всегда запускается стартером.

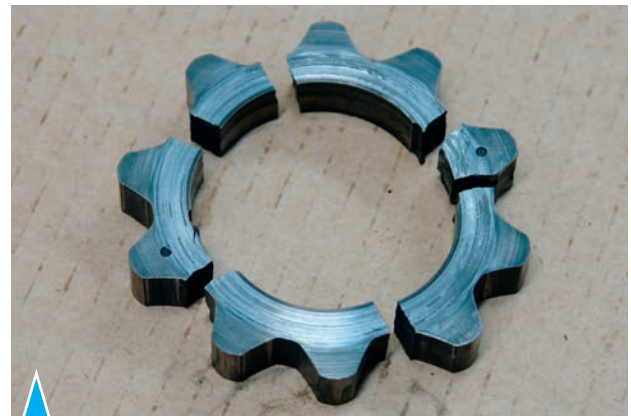
6.63. Разрушение ведущей шестерни насоса

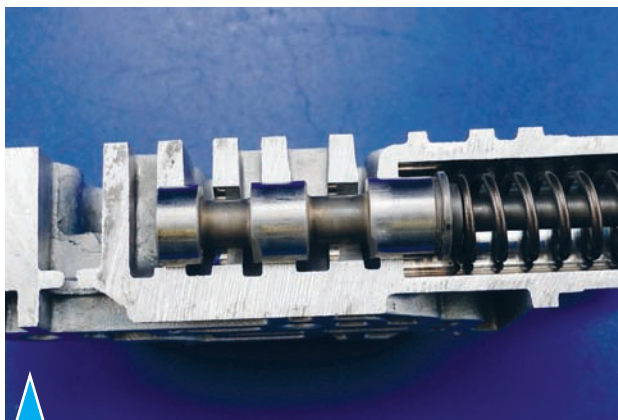
6.185. Конструктивное исполнение гидравлического клапана

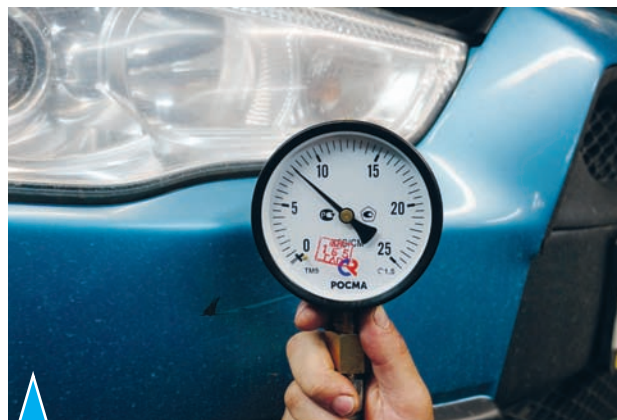
6.186. Измерение давления в АКП

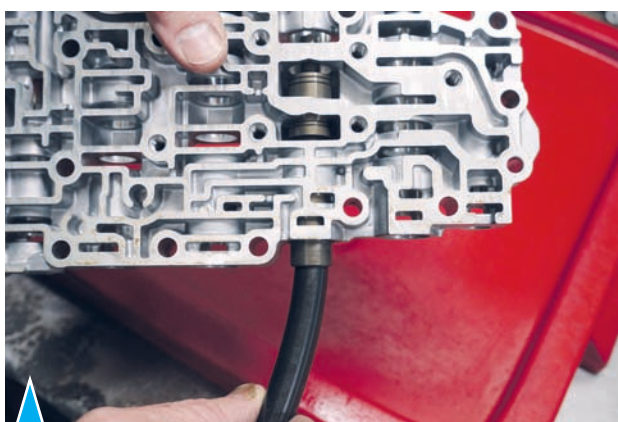
6.187. Проверка легкости перемещения золотников в постели клапана

### 2. При снятой гидравлической панели управления проверить легкость перемещения золотников и их подвисяние (до которых есть возможность добраться).

- Легкость перемещения золотников проверяется механическим воздействием на них

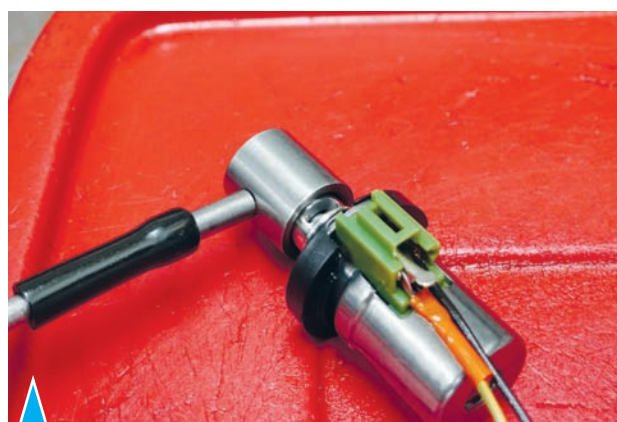
6.188. Проверка работоспособности электрогидравлических клапанов

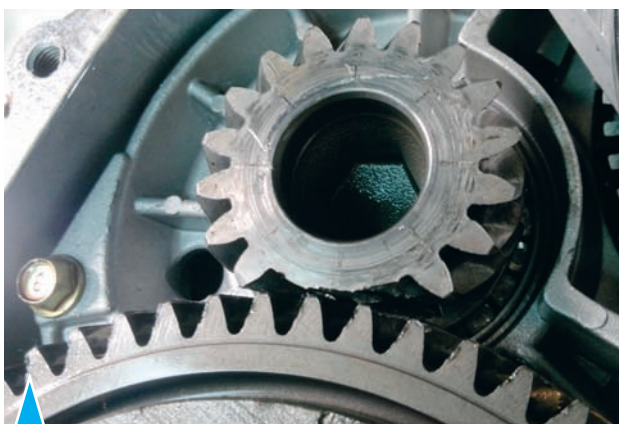
6.259. Разрушение зубьев при изгибе (вид 1)

- Усталостное разрушение зубьев при изгибе (илл. 6.259 и 6.260).
- Мгновенные поломки из-за перегрузок, в том числе из-за ударных нагрузок, а также попадание в зацепление посторонних предметов (илл. 6.261–6.265).
- Разрушение зубьев и шестерен в результате недостаточной смазки. Обязательно сопровождается потерей твердости материалов шестерен и почернением поверхности деталей зубчатого зацепления (цвета побежалости) (илл. 6.266...6.270).

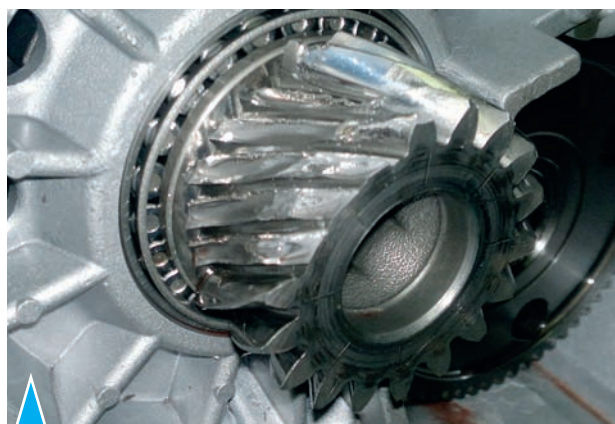
6.260. Разрушение зубьев при изгибе (вид 2)

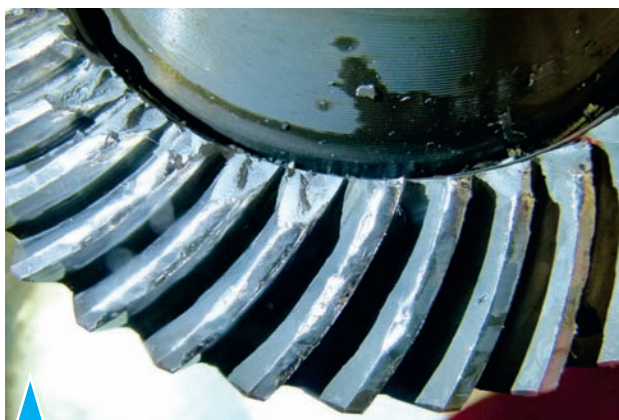
6.261. Разрушение зубьев из-за ударных нагрузок

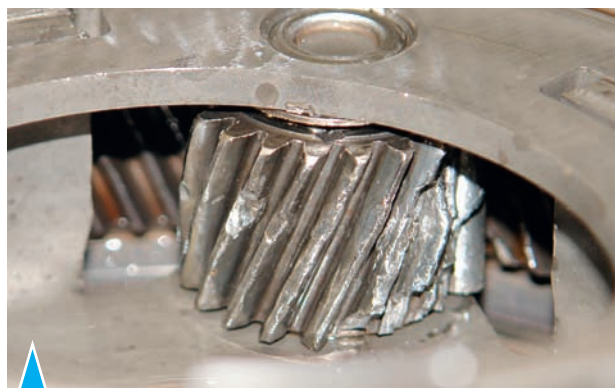
6.262. Разрушение зубьев шестерни сателлитов в результате попадания инородных тел

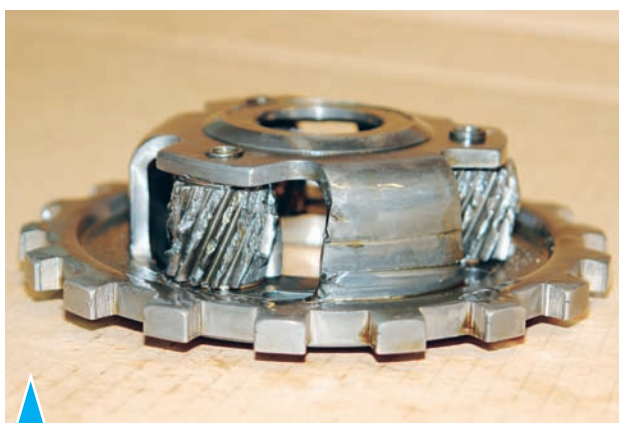
6.263. Разрушение зубьев шестерен каретки в результате попадания инородных тел

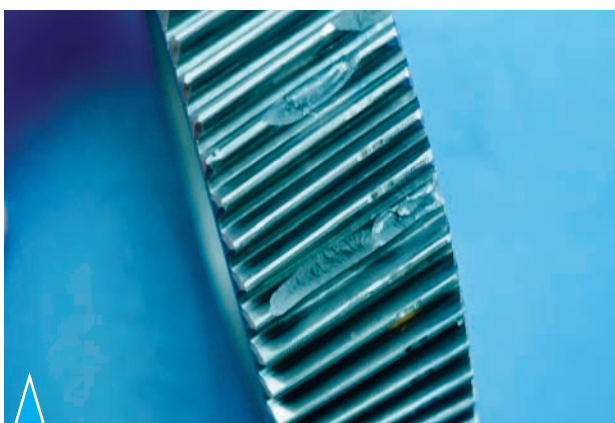
6.264. Разрушение зубьев солнечной шестерни в результате попадания инородных тел

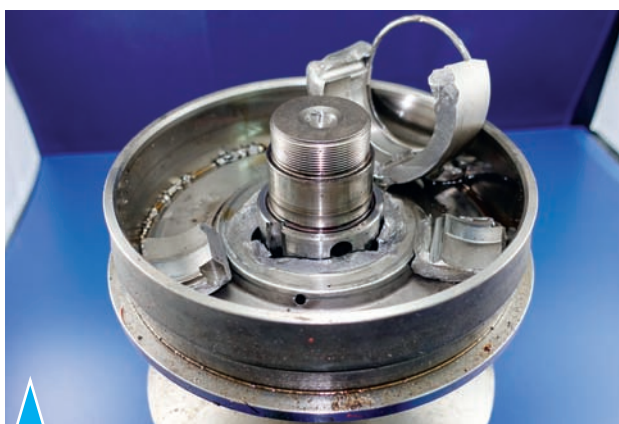
6.315. Разрушение конуса вариатора

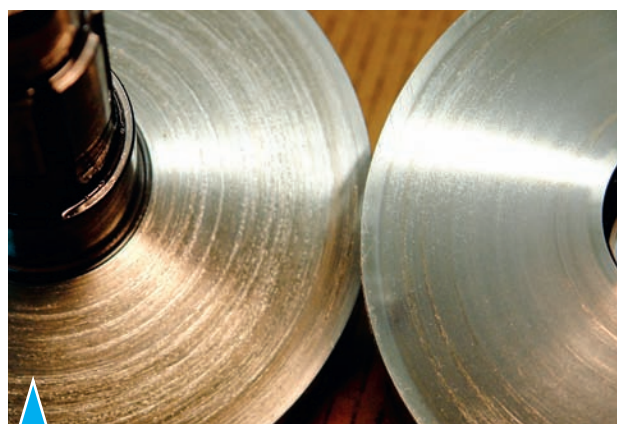
6.316. Износ и задиры на конусной поверхности шкивов вариатора 1

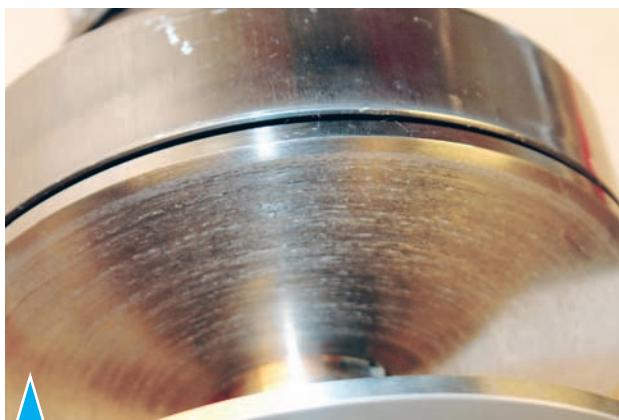
6.317. Износ и задиры на конусной поверхности шкивов вариатора 2

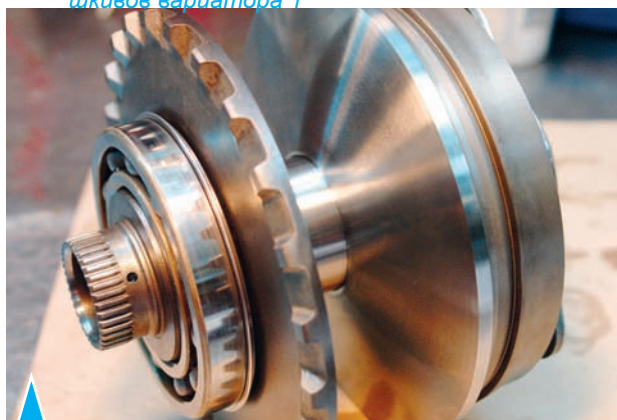
6.318. Состояние конусных поверхностей шкивов вариатора, не имевших чрезмерного буксования

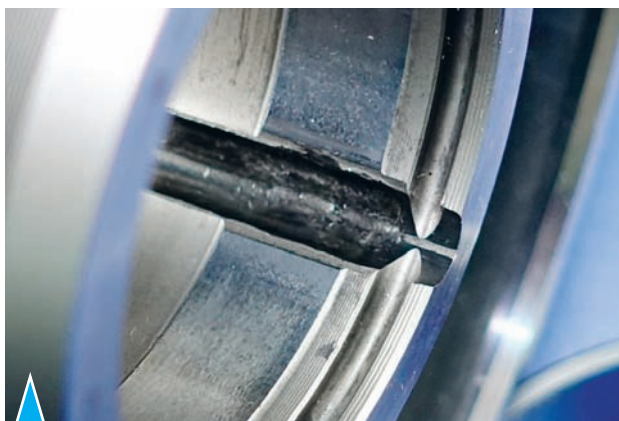
6.319. Износ направляющей подвижной части конуса шкива вариатора

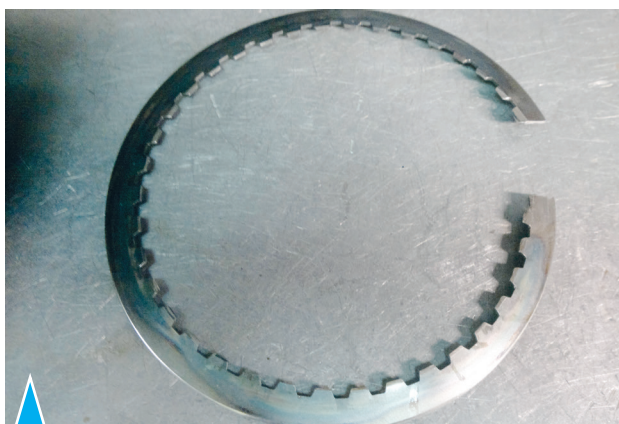
6.439. Разрушение пружины плавности пакета фрикционных дисков

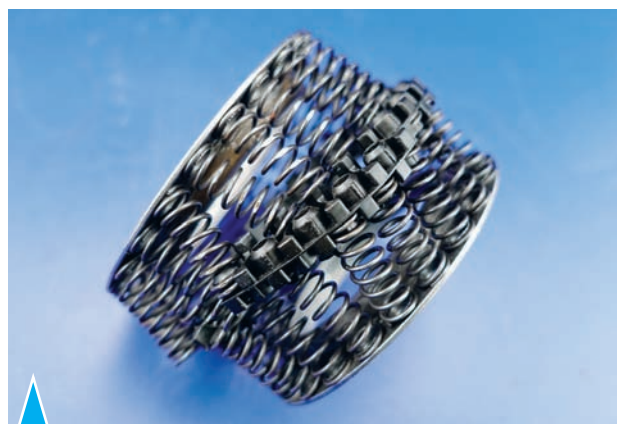
6.440. Разрушение отжимных пружин сцепления

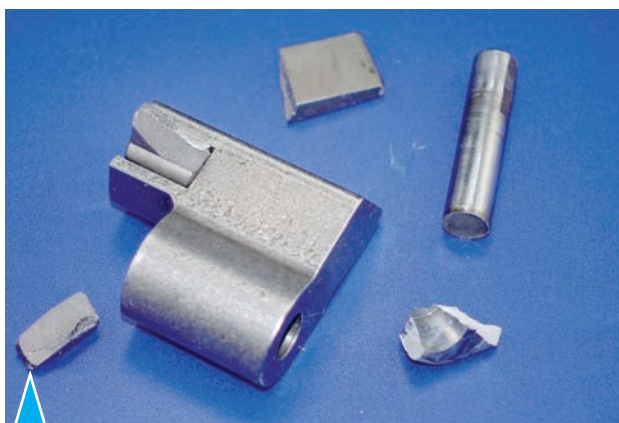
6.443. Разрушение привода тормозной ленты

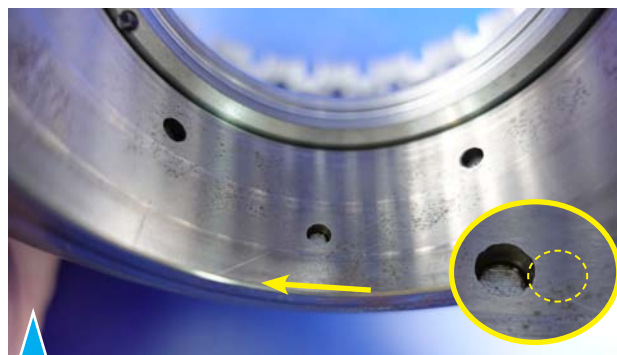
6.444. Проворот втулки через отверстие которой осуществляется включение исполнительного элемента (магистраль питания может быть полностью или частично перекрытой).

в различные магистрали. Проворот такой втулки в процессе эксплуатации АКП недопустим. Однако иногда такое происходит, и в результате питающая магистраль может быть полностью или частично перекрыта, что вызывает некорректную работу АКП.

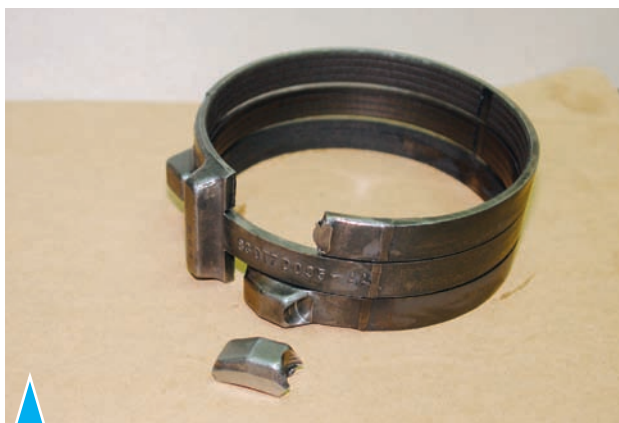
6.441. Разрушение замковой части тройной тормозной ленты

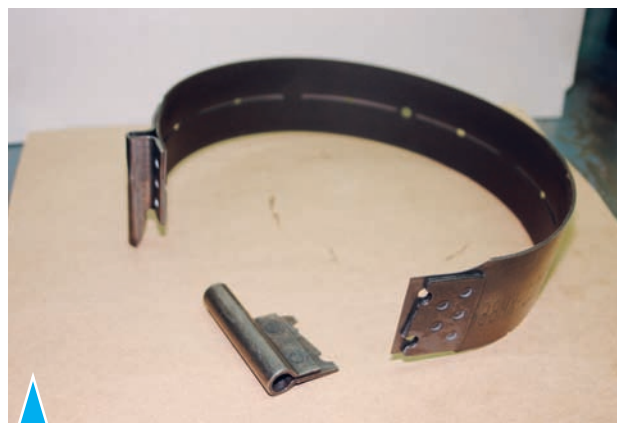
6.442. Отрыв замковой части тонкой тормозной ленты

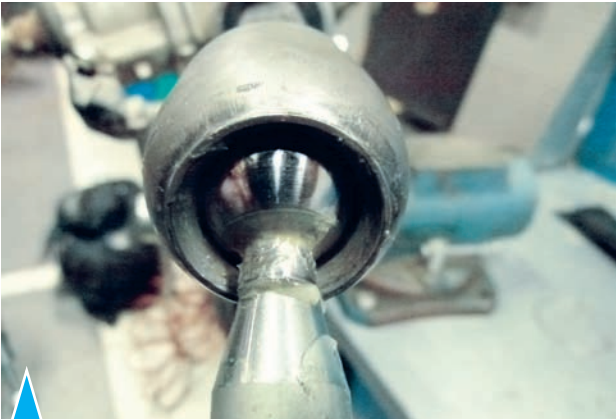
7.10. Нормальное состояние шарового шарнира рулевой тяги

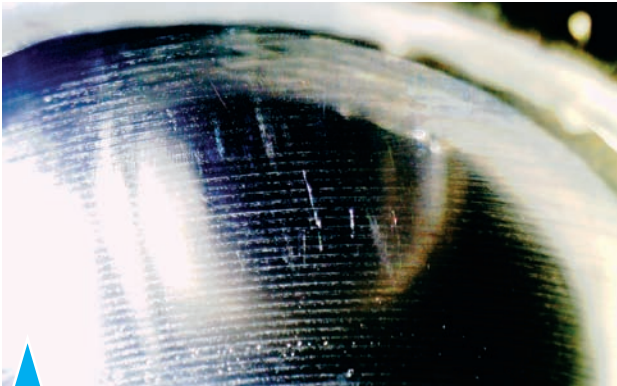
7.11. На рабочей сферической поверхности шарнира рулевой тяги сохранился технологический микрорельеф

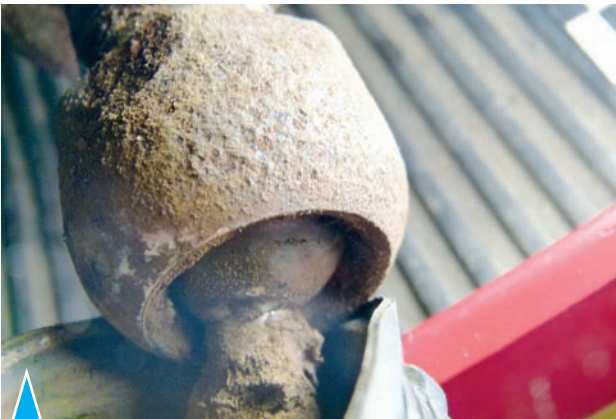
7.12. Коррозионные повреждения шарнира рулевой тяги в результате эксплуатации с разрушенным защитным чехлом

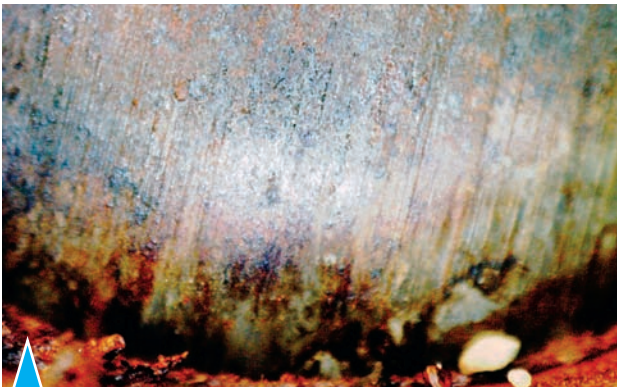
7.13. Коррозионные повреждения и глубокий износ рабочей поверхности шарнира рулевой тяги в результате эксплуатации с разрушенным защитным чехлом

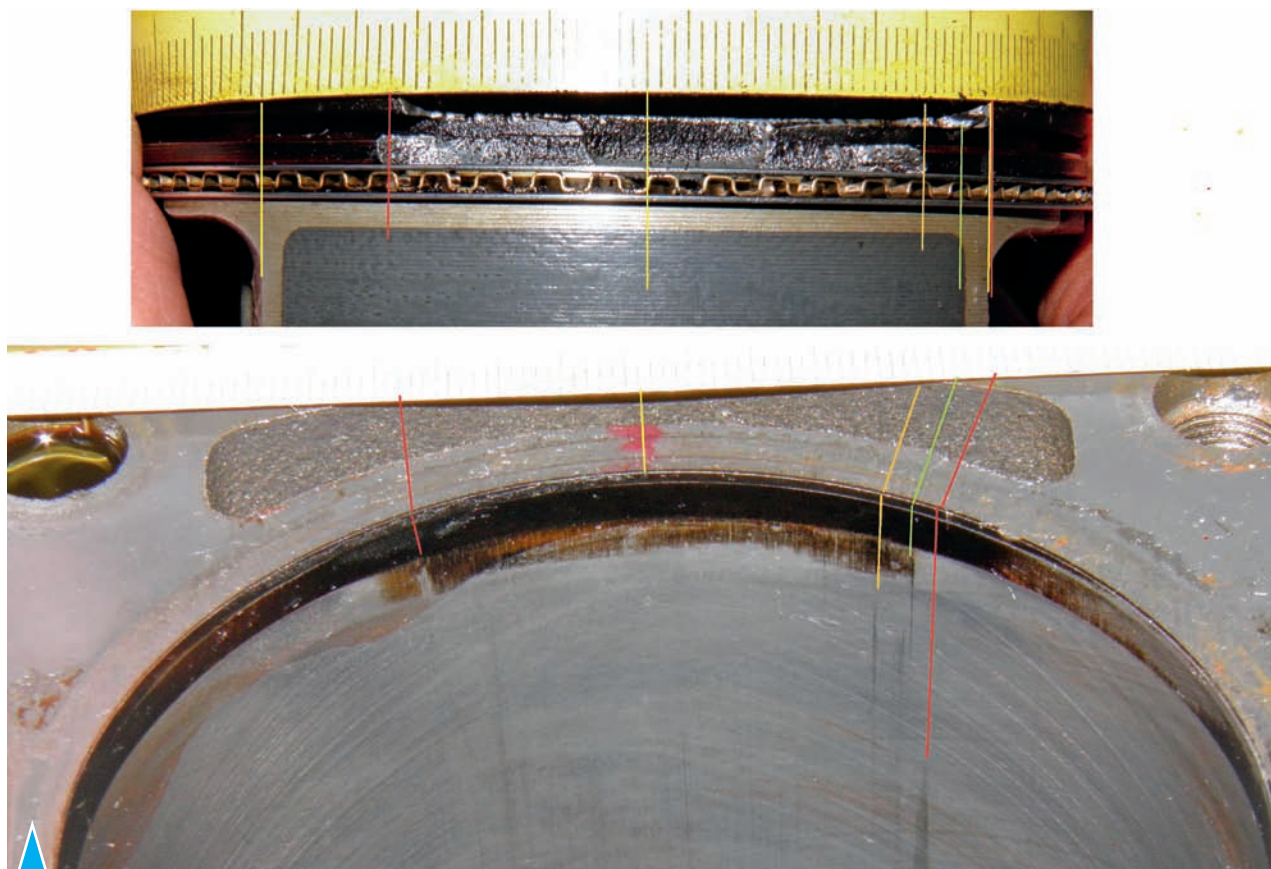
5.1. Сопоставление характерных следов на поршне и цилиндре, позволивших идентифицировать принадлежность поршня данному цилиндру (для чего поршень на фото отображен зеркально).

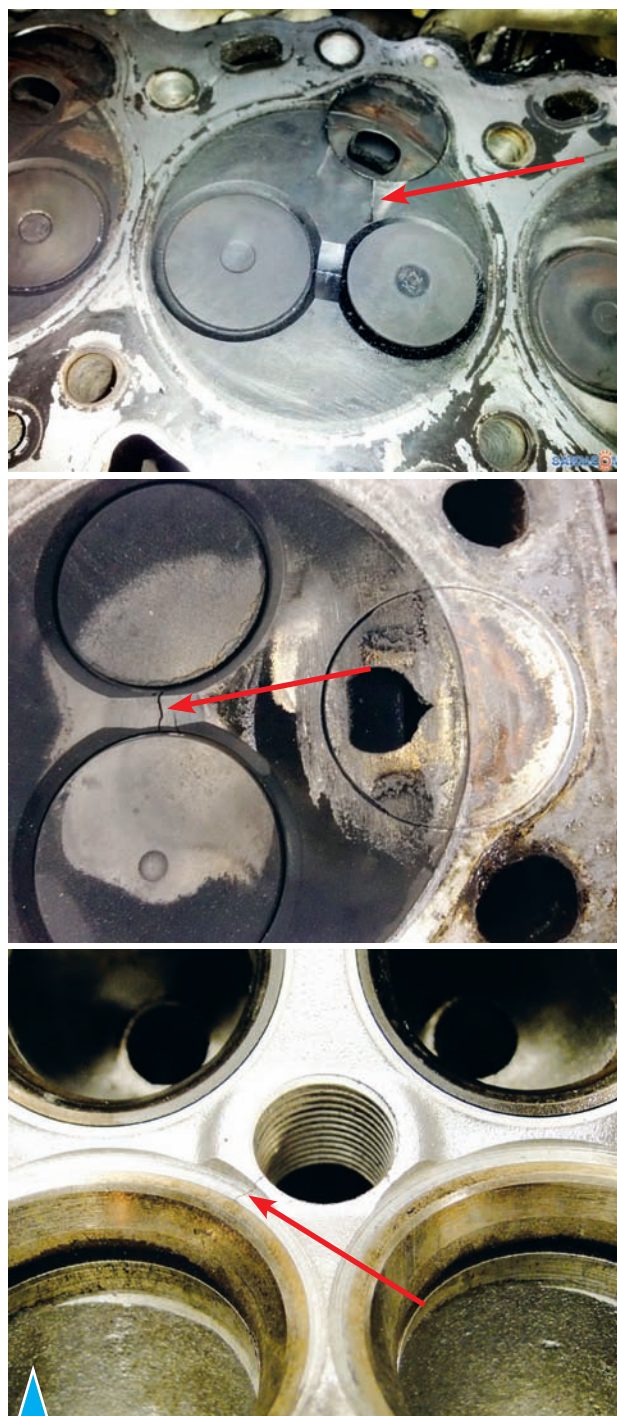
5.47. Типичные трещины в ГБЦ: между седлами и форкамерой (вверху), между седлами (в центре), между седлом и отверстием под свечу (внизу)

В бензиновых двигателях и дизелях с непосредственным впрыском трещины чаще встречаются между седлами выпускных клапанов и между седлом и отверстием свечи (или форсунки), в старых дизелях могли наблюдаться между седлами и/или седлом выпускного клапана и крышкой форкамеры. В чугунных головках иногда встречаются и трещины поперек седла выпускного клапана. Трещины возникают также в рубашке охлаждения, например, по постелям распределительного вала или по отверстиям болтов крепления головки блока.

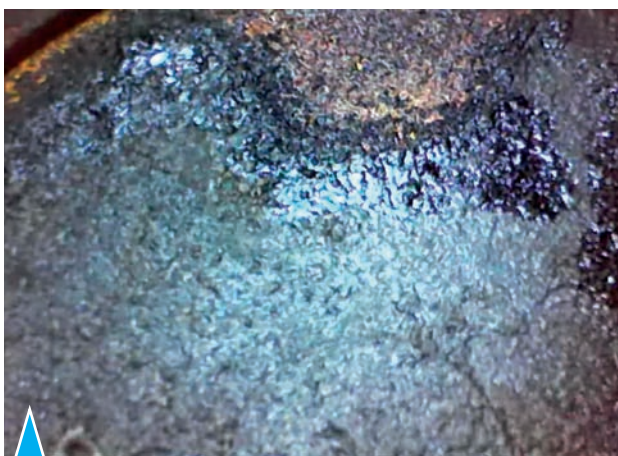
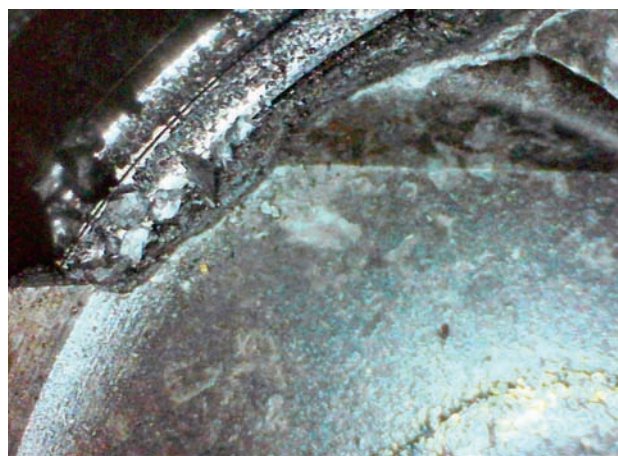
5.107. Прямой осмотр днища поршня с помощью эндоскопа позволяет выявить характер нагара и масла (слева), а также явные механические повреждения (справа)

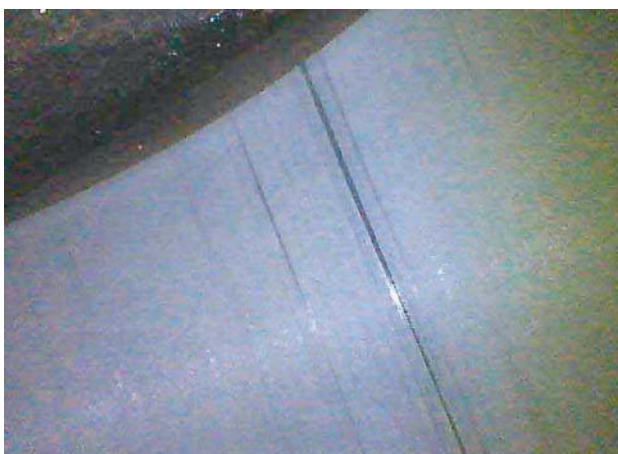
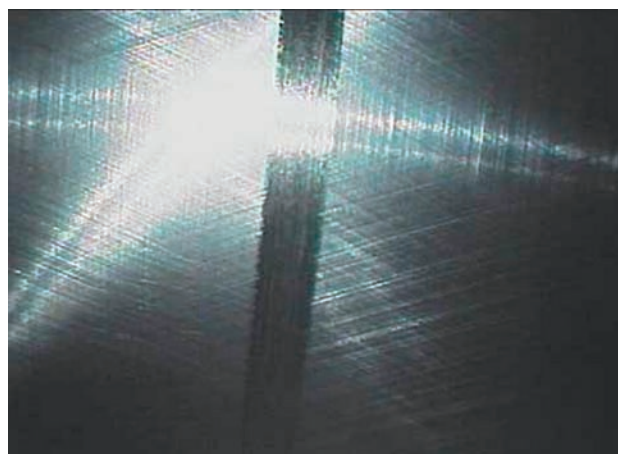
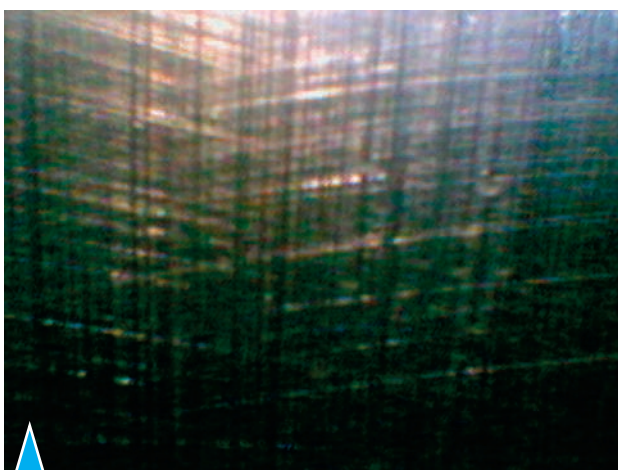
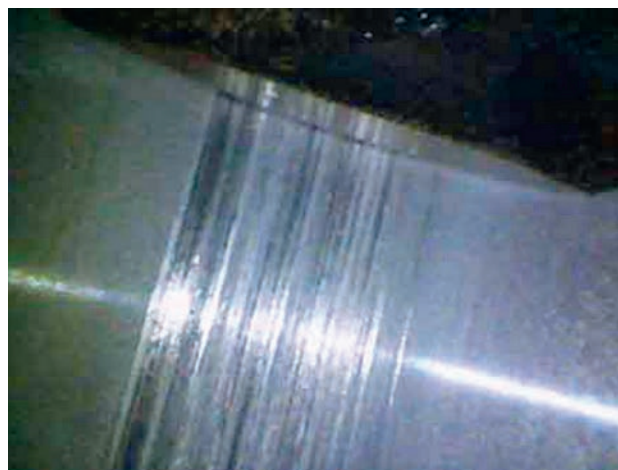
5.108. Различные виды повреждений стенки цилиндра, хорошо видимые с помощью эндоскопа: риски от абразивных частиц на алюминиевом цилиндре (слева вверху), повреждение на чугунном цилиндре от попадания посторонних частиц, задиры (справа внизу)

При осмотре цилиндра следует иметь в виду, что нередко эндоскоп дает увеличенную или даже преувеличенную картину повреждений стенки, в то время как реальный размер рисок и, соответственно, их влияние на работу двигателя может оказаться намного меньше их изображения. Поэтому, чтобы получить наиболее полную и досто-

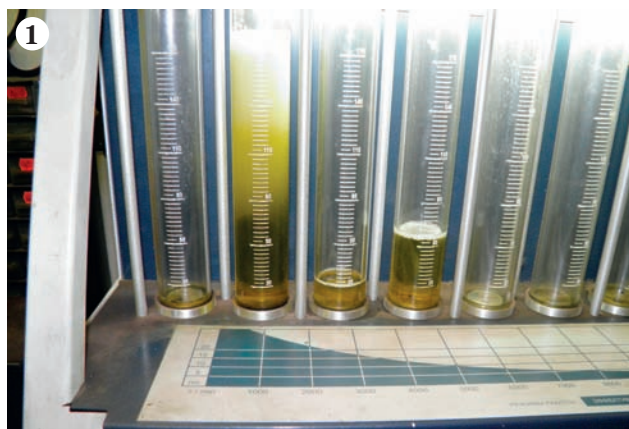
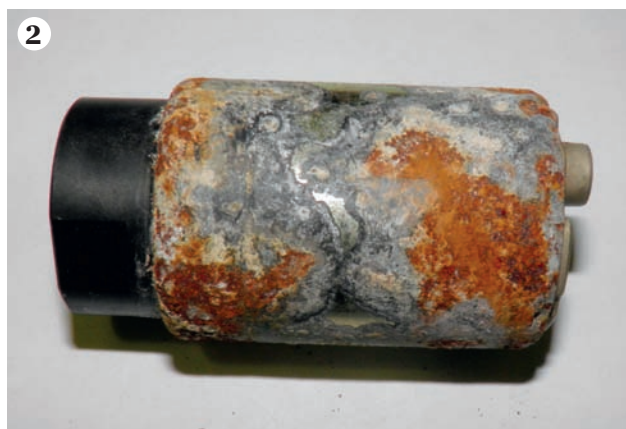
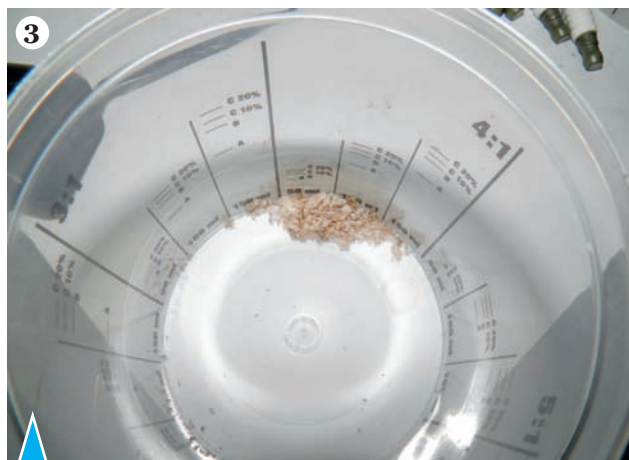
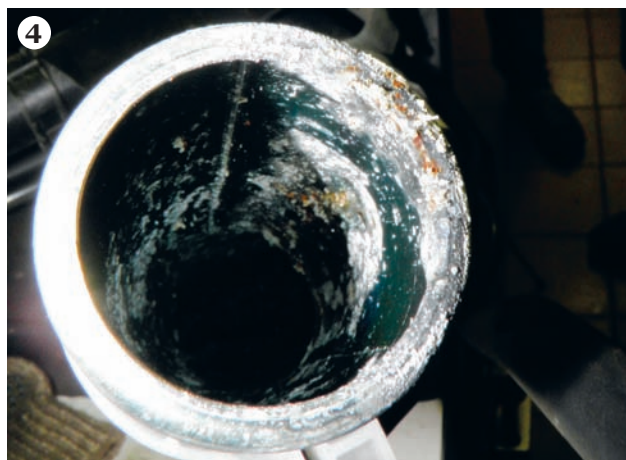
5.117. Последствия попадания в топливо морской воды: 1 – потеря работоспособности форсунок хорошо видна при их проверке на стенде; 2 – коррозия топливного насоса; 3 – соль морской воды на дне заборника топлива; 4 – заливная горловина бака со следами коррозии цинкового покрытия

Попытки найти лабораторию, которая смогла бы исследовать данную соль и дать хотя бы какие-то данные о причине неисправности, не сразу, но увенчались успехом. Химики нашли не только вещество – оказалось, что это соль морской воды, но даже дали механизм, каким образом соль выводит из строя форсунки. Оказалось, что морская вода, располагаясь в небольшом количестве (достаточно и одного стакана) в нижней части бака, периодически на неровностях дороги взбалтывается и подхватывается заборником топлива, после чего очень мелко дробится в эмульсию в топливном насосе. Причем так мелко, что в виде микроскопических капель проходит через фильтр и поступает в топливopовод. Далее в процессе движения по нему бензин из этих капель постепенно забирает воду, а остающаяся соль в виде очень мелких кристаллов оседает в форсунках, довольно быстро приводя их в нерабочее состояние. Характерно, что процесс образования соли и ее осаждения в форсунках идет только при работе двигателя.

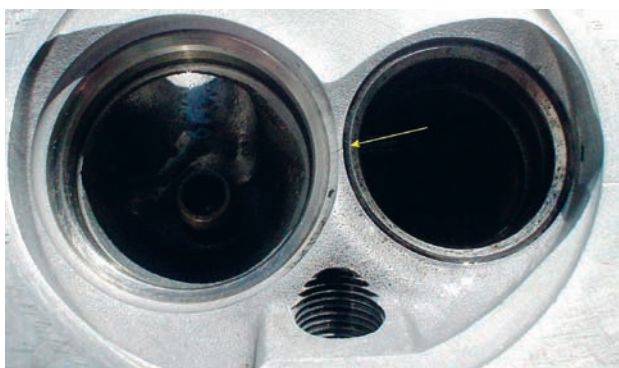
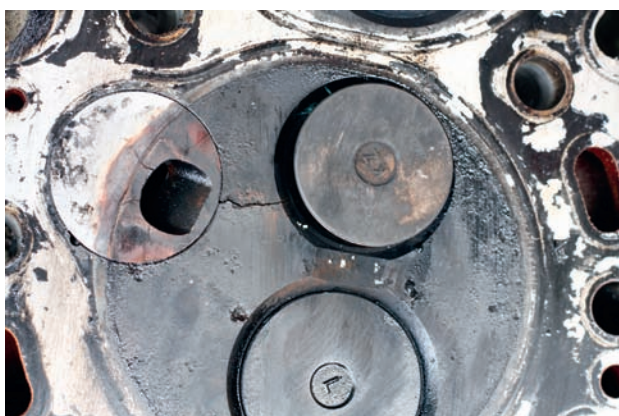
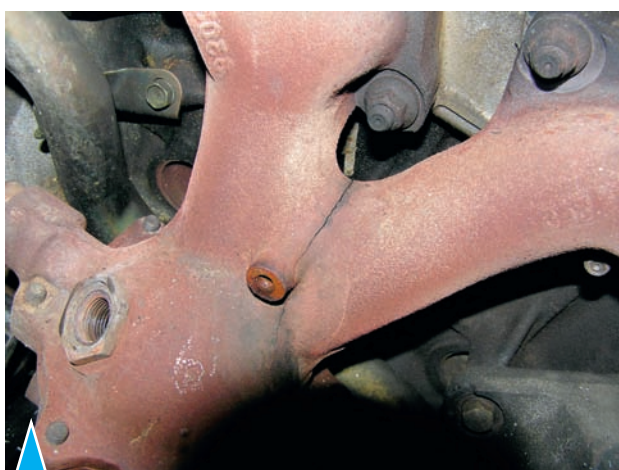
5.163. Трещины термоусталости в головках блока цилиндров бензинового двигателя (вверху), дизеля (в центре) и в выпускном коллекторе (внизу)

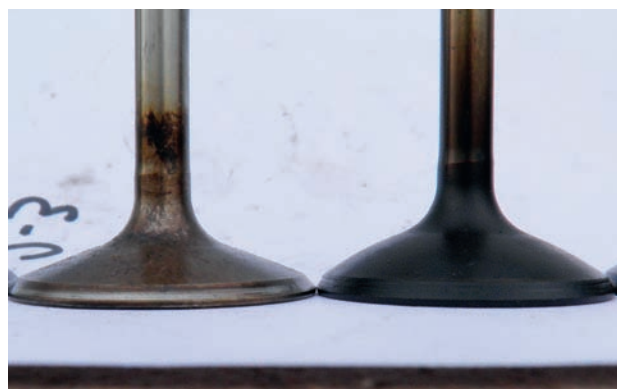
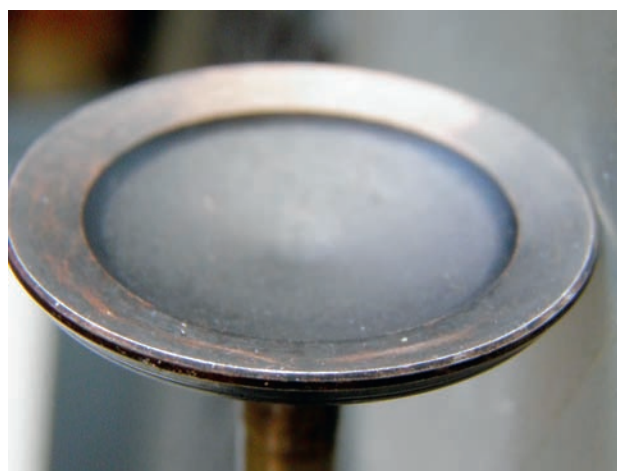
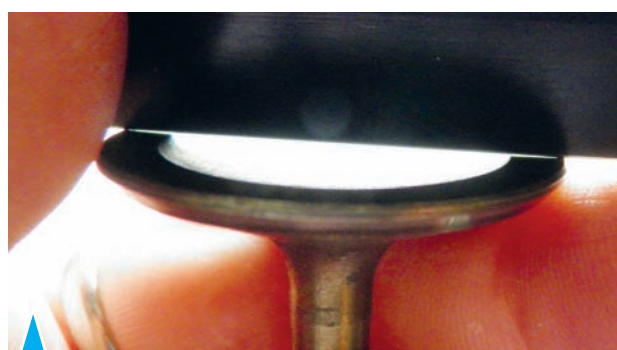
5.164. Ползучесть материала впускного клапана под действием высокой температуры, вызванной отказом системы регулирования подъема, стала причиной характерной «тюльпанообразной» деформации головки клапана

В качестве примера можно привести ползучесть материала впускного клапана при тепловом ударе, вызванном отказом системы регулирования подъема, что фактически нарушило охлаждение клапана.

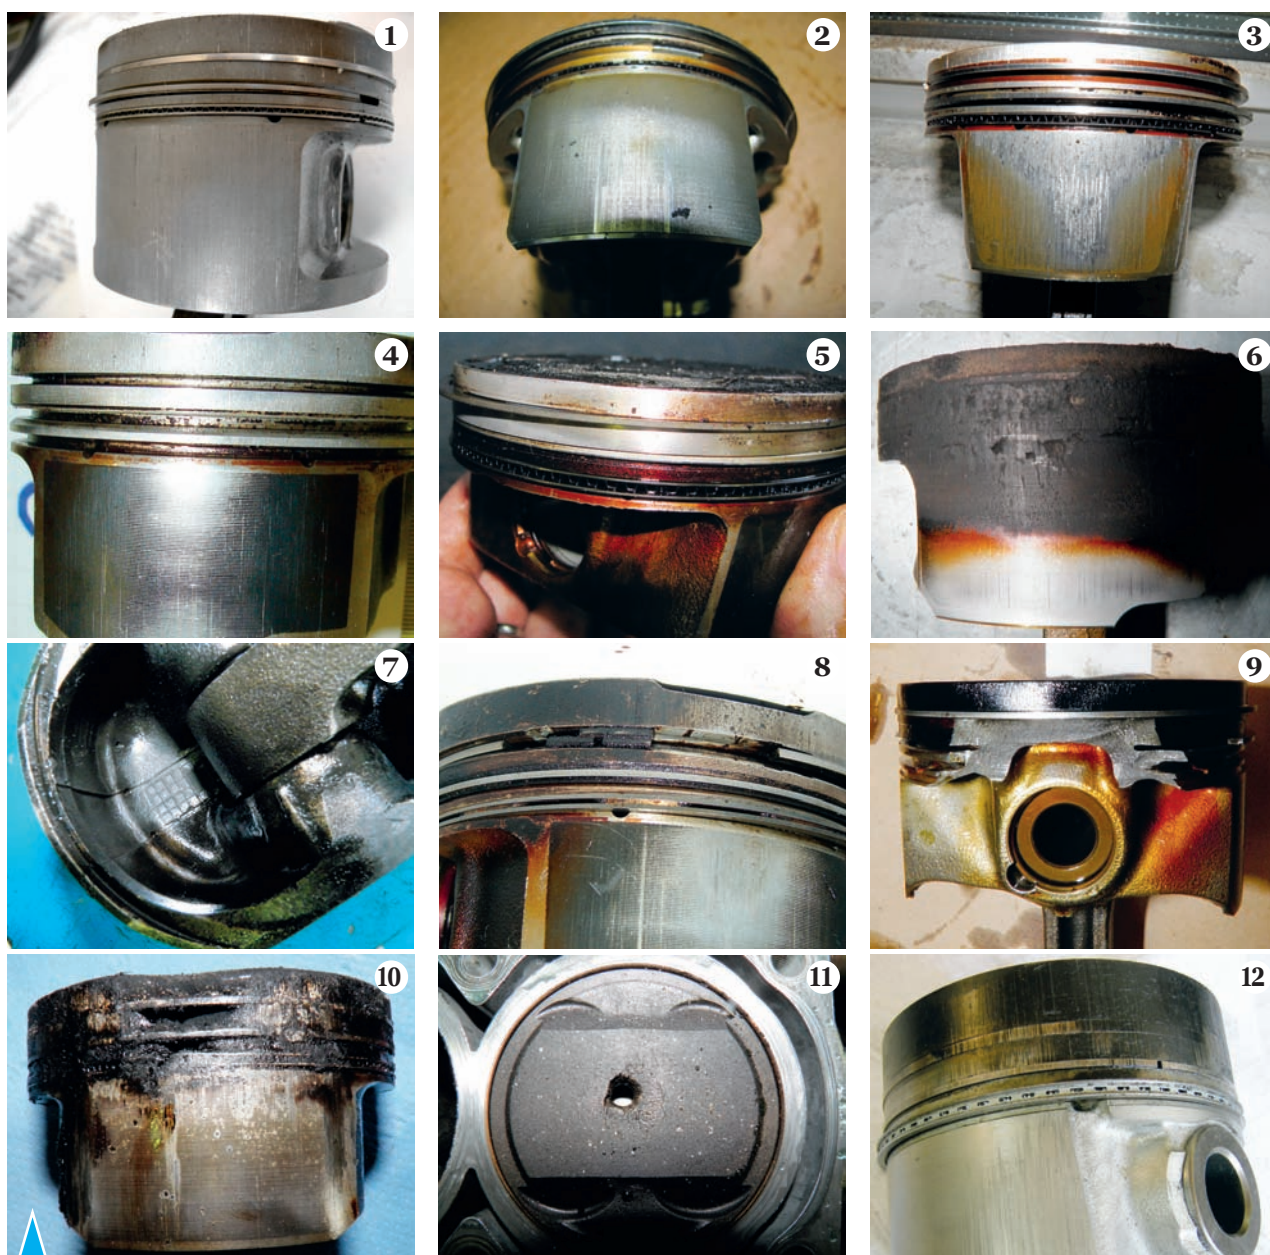
5.194. Основные виды повреждений поршней: 1 – абразивный износ; 2 – повреждение частицами; 3 – задиры; 4 – большой зазор в цилиндре (износ юбки); 5 – неправильная работа из-за деформации шатуна; 6 – низкокачественное масло; 7 – перегрев поршня или некачественное масло; 8 – размывание канавки при колебании сломанного поршневого кольца; 9 – детонация; 10 – перегрев поршня после поломки колец и/или перемычек; 11 – калильное зажигание; 12 – нарушение масляного охлаждения

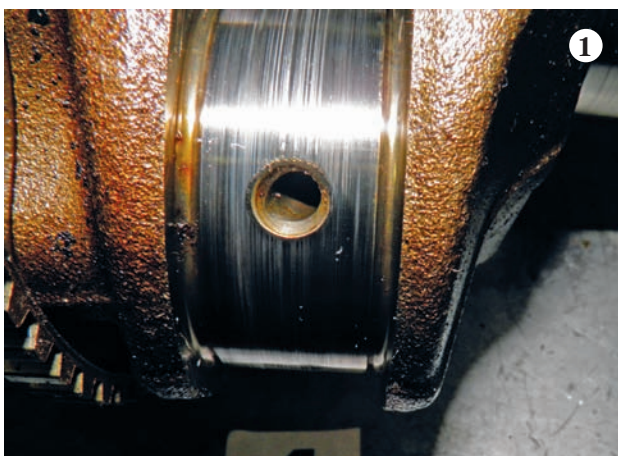
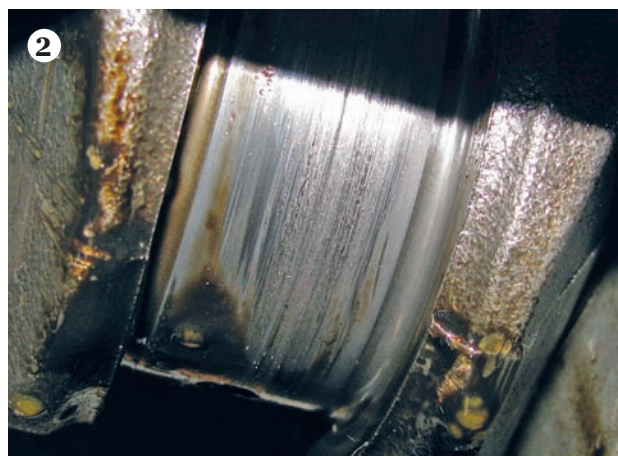
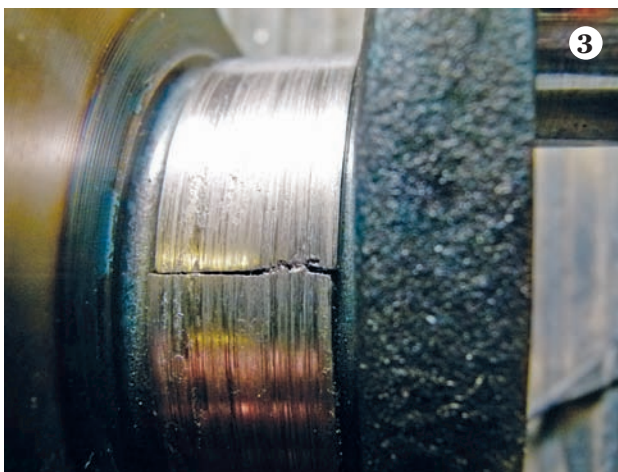
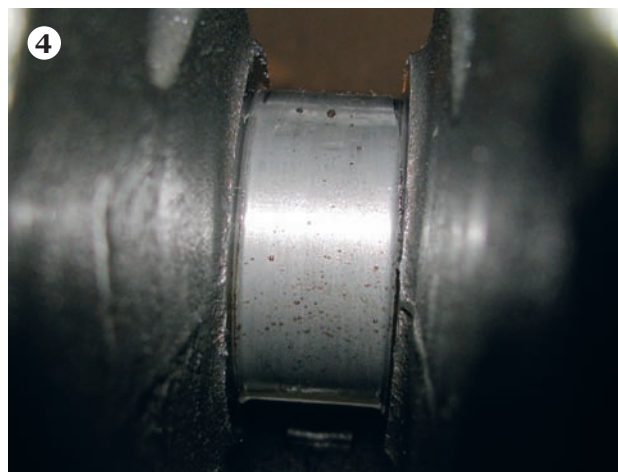
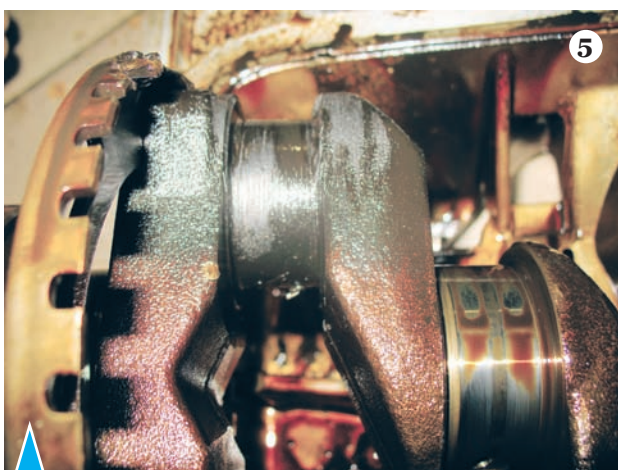
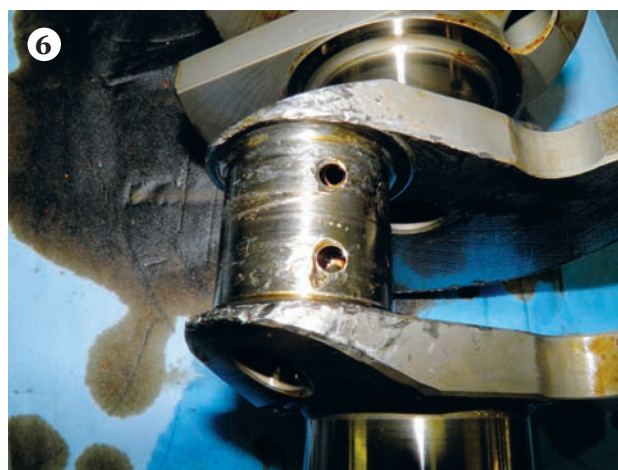
5.346. Стадии повреждения вала при недостаточной смазке: 1 – начальная стадия с переносом материала вкладыша на вал; 2 – то же с задирами; 3 – приваривание вкладышей к валу с заклиниванием и проворачиванием вкладышей в постели; 4 – износ шейки от нештатной работы по стальной основе вкладышей; 5 – перегрев шейки, 6 – повреждение шейки после разрушения вкладышей и кривошипной головки шатуна

Работа с нарушением смазки всегда характеризуется ростом температуры подшипника, и на деталях всегда есть признаки поверхностного перегрева. Так, на вкладышах могут наблюдаться блестящие участки и отслаивание покрытия, вызванные комплексным воздействием нагрузки и повышенной температуры. Нередко поверхность шейки и примыкающих к ней противовесов

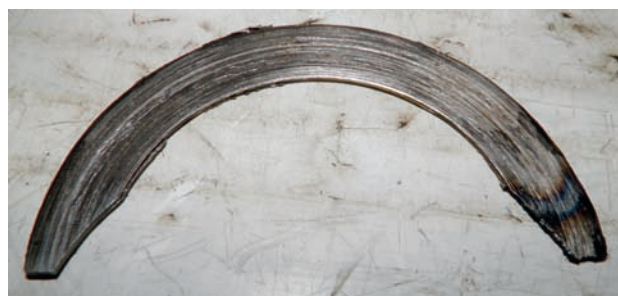
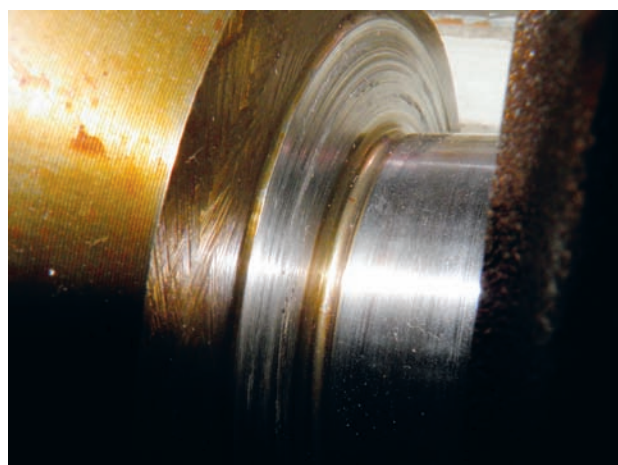
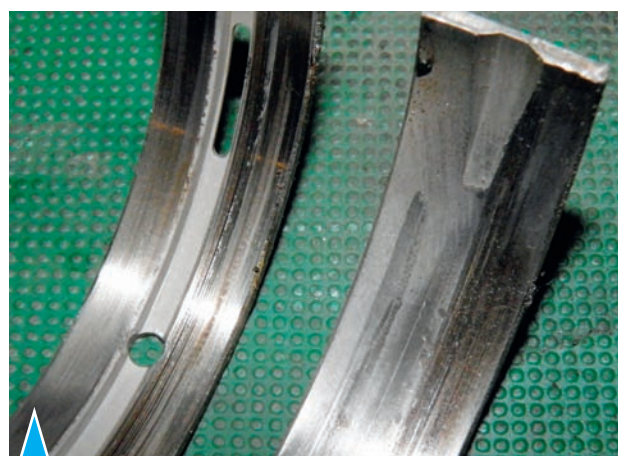
5.357. «Масляное голодание» вследствие ремонтного производственного дефекта – неправильной (наоборот) установки полукольца упорного подшипника коленвала при ремонте двигателя. Несмотря на нормальное количество масла и его нормальную подачу, двигатель заклинил через 1500 км после ремонта, при этом были повреждены само полукольцо, упорная поверхность коленвала и коренные вкладыши
