# СОДЕРЖАНИЕ

| <b>ОБЩИЕ ВОПРОСЫ ЭКСПЕРТИЗЫ ТЕХНИЧЕСКОГО СОСТОЯНИЯ ТС .....</b> | <b>13</b> |

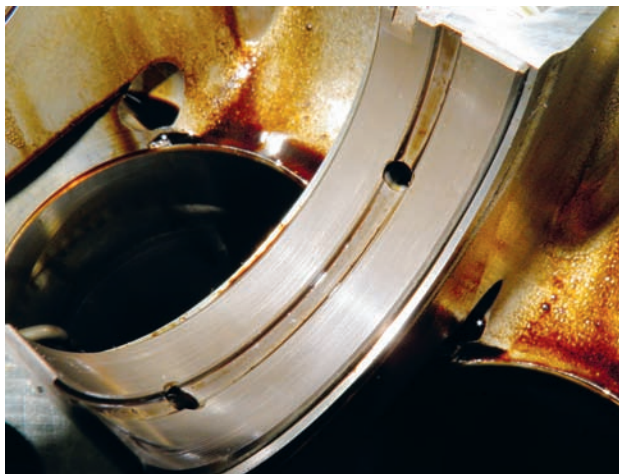
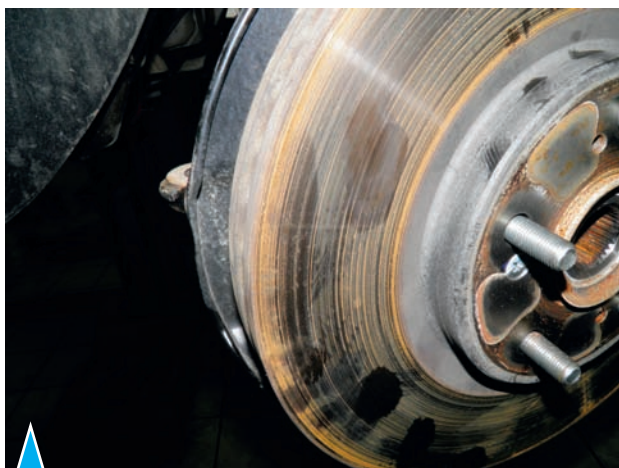
5.465. Никакие другие подшипники – ни коренные (вверху), ни шатунные (в центре), не имели никаких повреждений, а об отсутствии чрезмерных нагрузок на двигатель свидетельствовало состояние тормозных дисков (внизу)

в подшипниках распрадалов вообще нет и намека на какие-то повреждения от недостатка масла. Это свидетельствовало о том, что нарушение смазки было локальным и случилось непосредственно только в данном подшипнике.

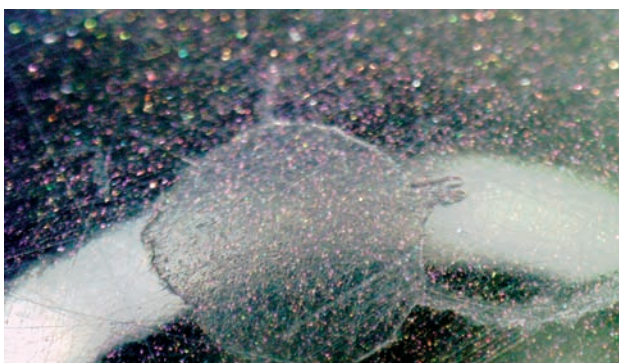
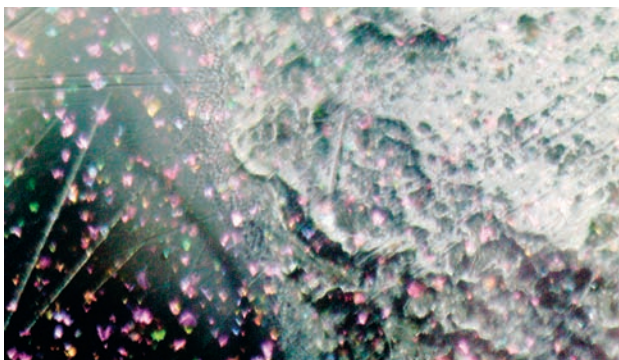
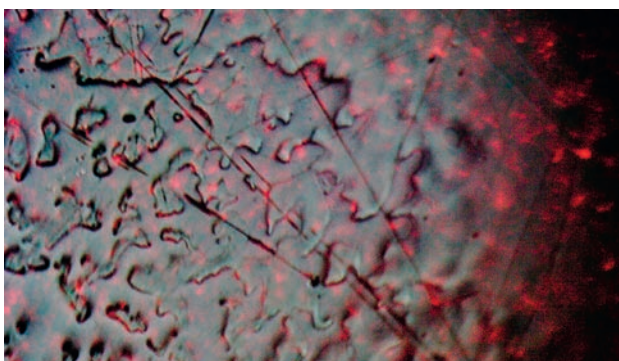
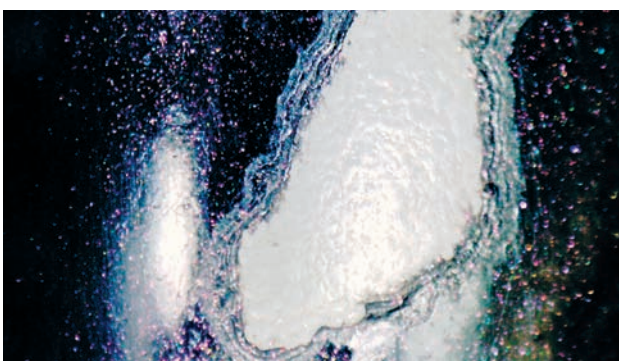
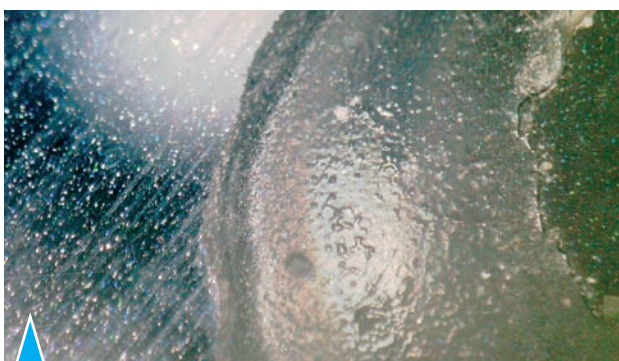
9.2.108–9.2.112. Повреждения лакокрасочного покрытия в результате воздействия агрессивных жидкостей

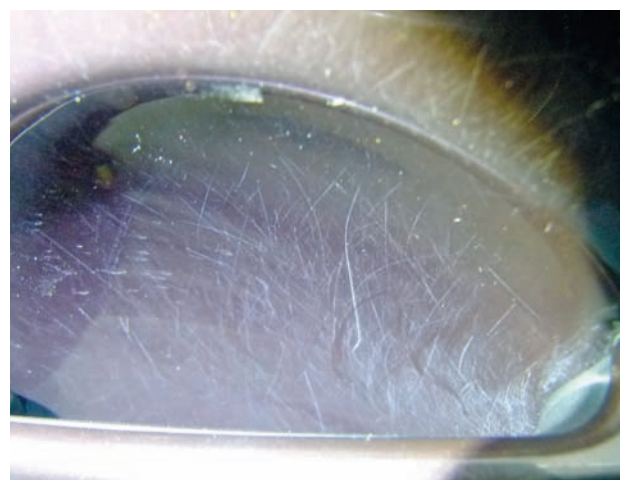
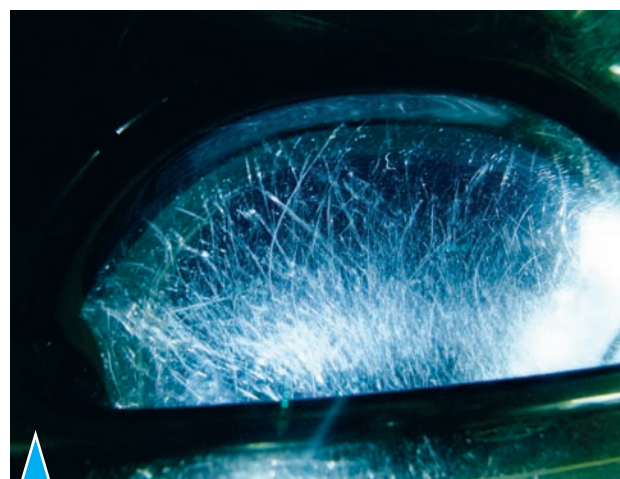
9.2.113–9.2.114. Множественные царапины на лакокрасочном покрытии под наружной ручкой двери

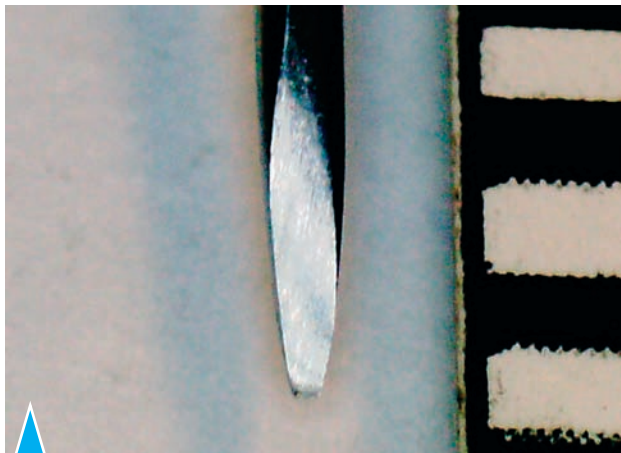
9.10.8. Заточенное острие препаровальной иглы

На илл. 9.10.8 показана фотография заточенного острия препаровальной иглы.

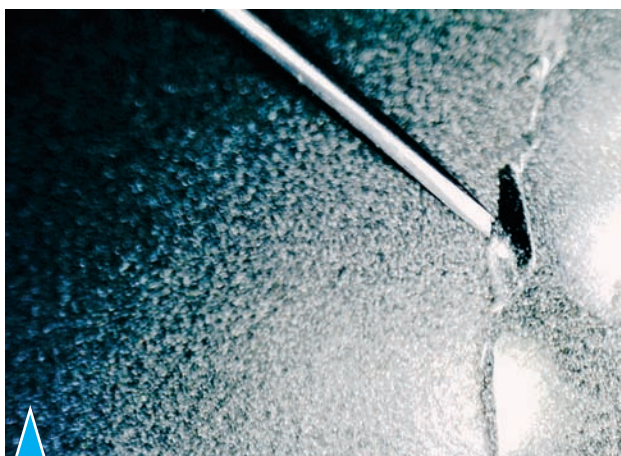
9.10.10. Отслаивание двух слоев лакокрасочного покрытия

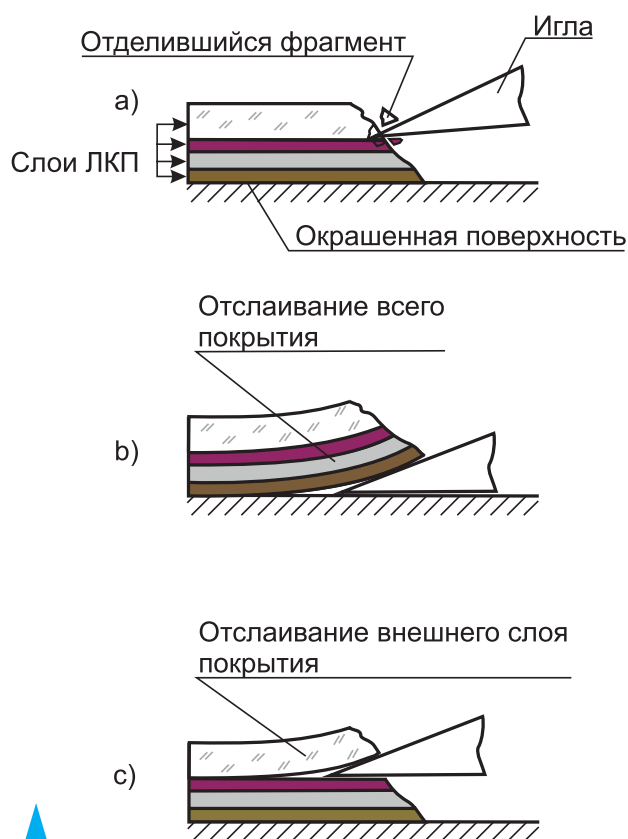
9.10.9. Оценка адгезии условно неразрушающим методом с помощью препаровальной иглы со специальной заточкой: а) высокая адгезия; б) пониженная адгезия покрытия с поверхностью детали; с) пониженная межслойная адгезия покрытия

миллиметра), это означает, что адгезионная прочность покрытия выше его когезионной прочности (илл. 9.10.9а). Такое покрытие обладает высокой адгезионной прочностью. Если при воздействии острия иглы происходит отслаивание всего покрытия от окрашенной поверхности детали или расслаивание покрытия, то это может указывать на ослабленную адгезию покрытия с окрашенной поверхностью детали (илл. 9.10.9б) или ослабленную межслойную адгезию (илл. 9.10.9с).

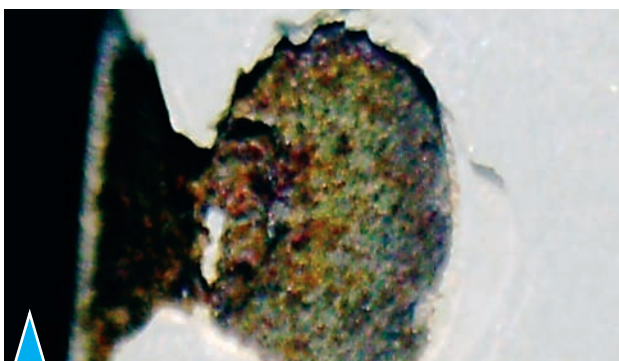
17. Дверь передняя левая – скол лакокрасочного покрытия на передней кромке (съемка цифровым микроскопом)

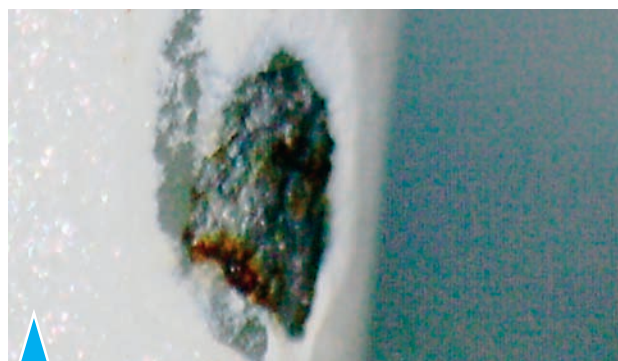
18. Дверь передняя левая – скол лакокрасочного покрытия на задней кромке (съемка цифровым микроскопом)

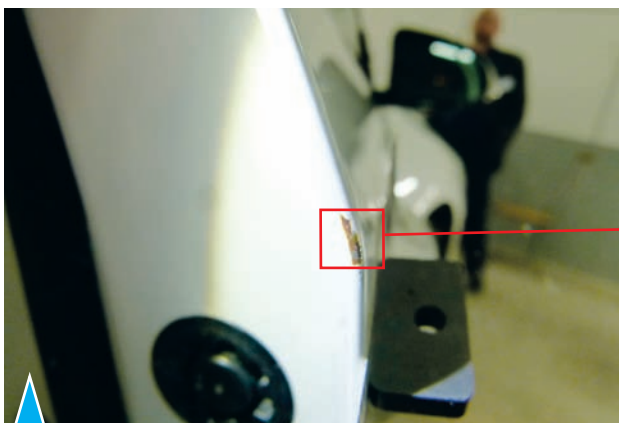
19. Дверь передняя правая – скол лакокрасочного покрытия на задней кромке

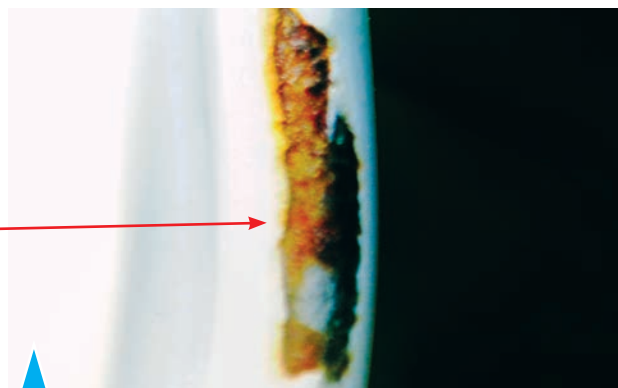
20. Дверь передняя правая – скол лакокрасочного покрытия на задней кромке. Образование продуктов коррозии на поверхности металла (съемка цифровым микроскопом)

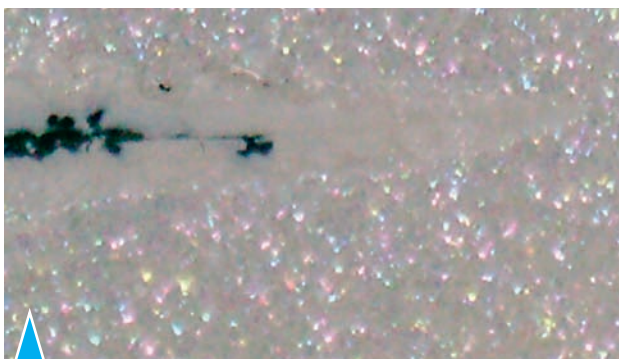
21. Дверь передняя правая – срез лакокрасочного покрытия (съемка цифровым микроскопом)

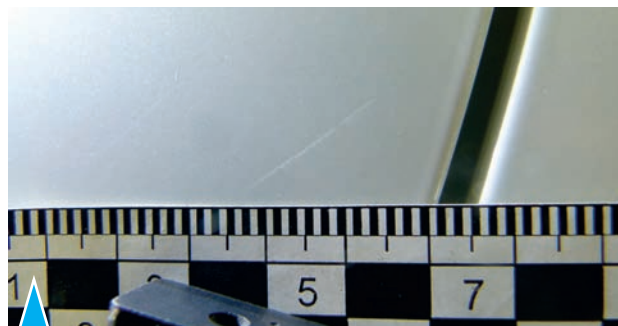
22. Дверь задняя левая – царапина на лакокрасочном покрытии

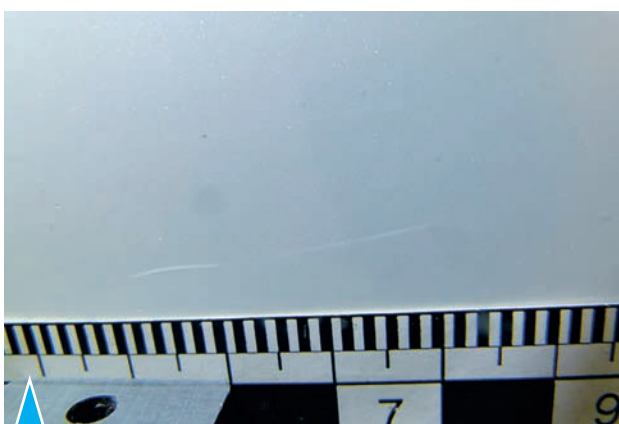
23. Дверь задняя правая – царапина на лакокрасочном покрытии

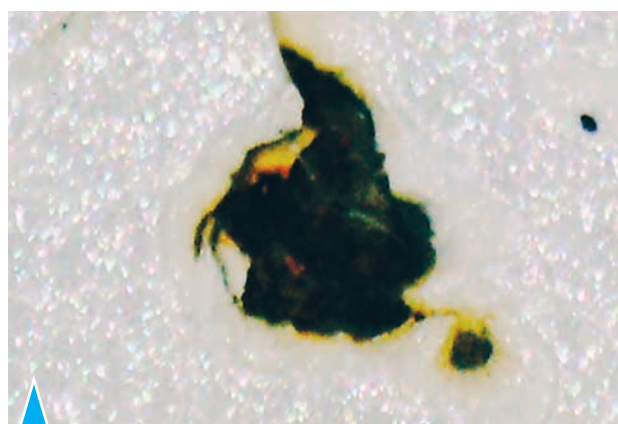
24. Крыло заднее правое – срез и скол лакокрасочного покрытия (съемка цифровым микроскопом)
